Maestría de Arquitectura con mención en Proyectos Integrales

**Sistemas Constructivos Tradicionales Andinos:
Caso De La Parroquia Tanicuchí - Provincia De Cotopaxi**

Autor: Germánico Javier Gallardo Gallardo.

Quito, septiembre 2020

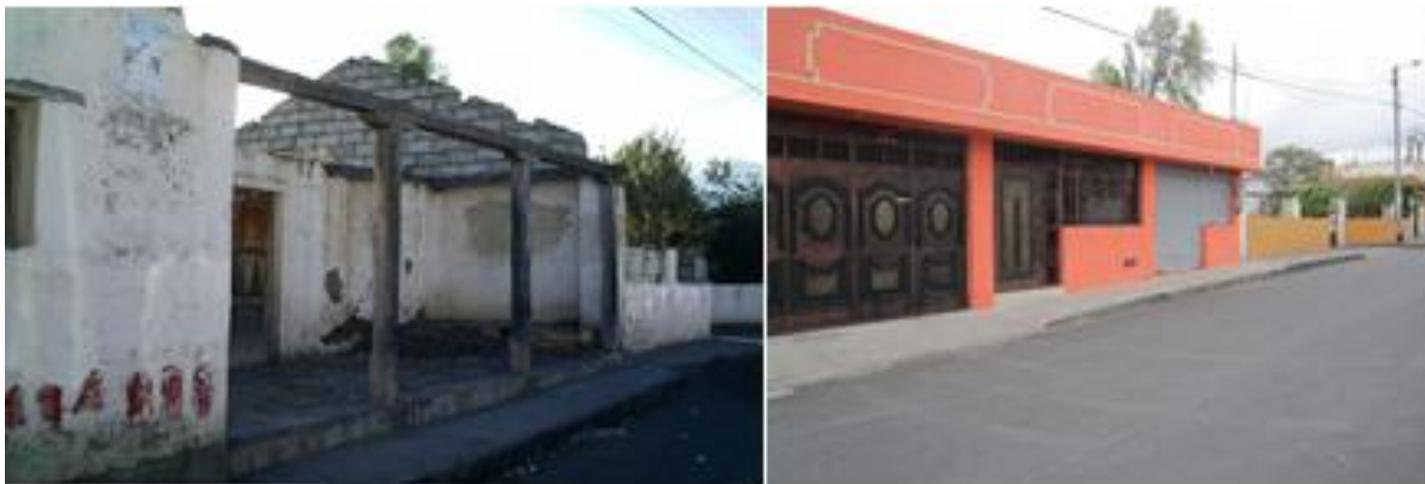
Foto 20 Transformación de arquitectura vernácula con pérdida de elementos formales de relación directa con el espacio público . Fuente y elaboración propia

El reemplazo de los elementos formales , los patios, ingresos, galerías , espacios abiertos cubiertos dan paso a los elementos planos y de uso exhaustivo para el interior de las edificaciones, terminando así una dinámica de sociedad más integrada hacia los espacios públicos desde sus
