**“ANÁLISIS DE VULNERABILIDAD SÍSMICA DEL HOSPITAL BÁSICO EL PUYO (HBEP), DEL INSTITUTO ECUATORIANO DE SEGURIDAD SOCIAL EN PASTAZA (IESS)”.**

Autor: Jonathan Alexis Chicaiza Naranjo

Quito, Enero 2022.

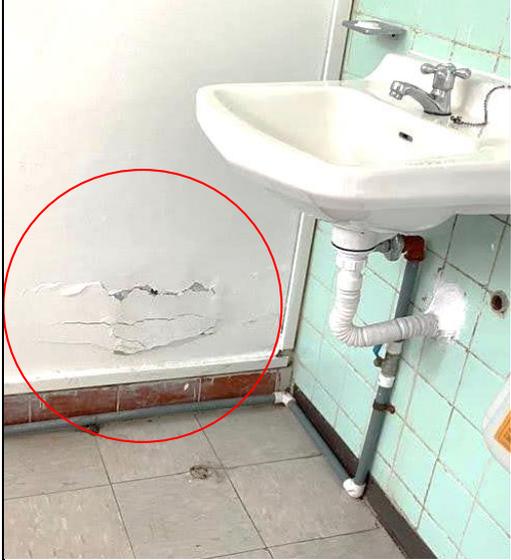
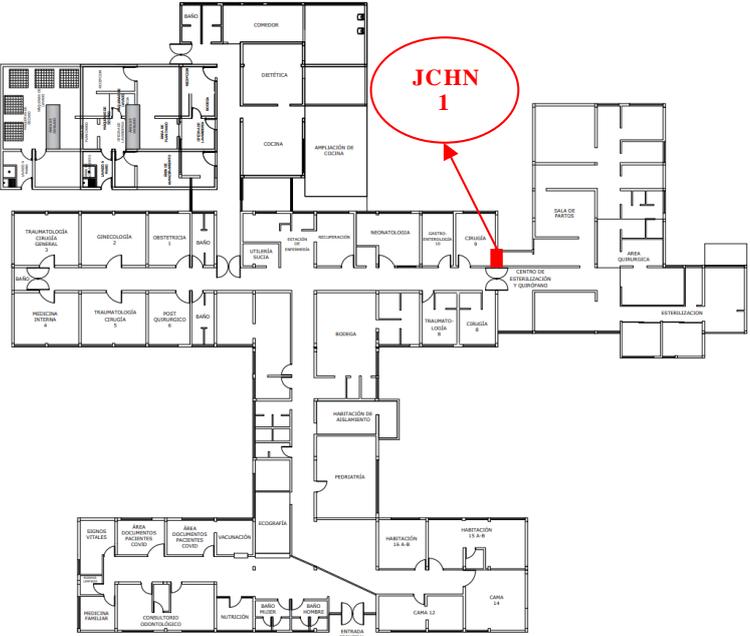
<b>Descripción de la Patología:</b>	* Manchas por Humedad
<b>Posibles Causas:</b>	* Se presenta humedad por filtración que proviene de una tubería averiada que pasa por la pared
<b>Tratamiento:</b>	1. Reparación de filtraciones en tuberías para evitar la humedad. 2. Rehabilitar la zona afectada

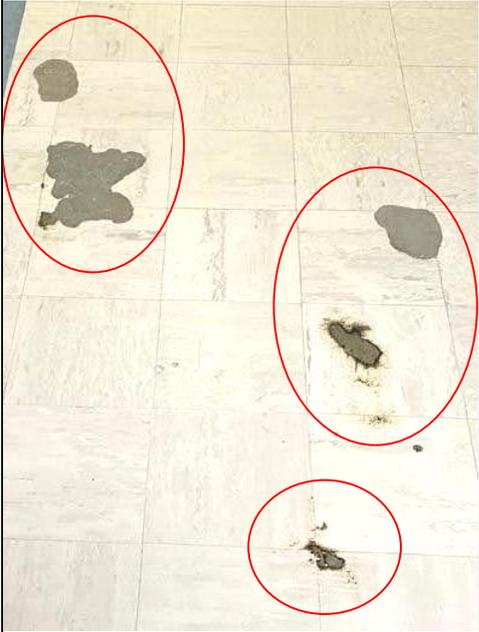
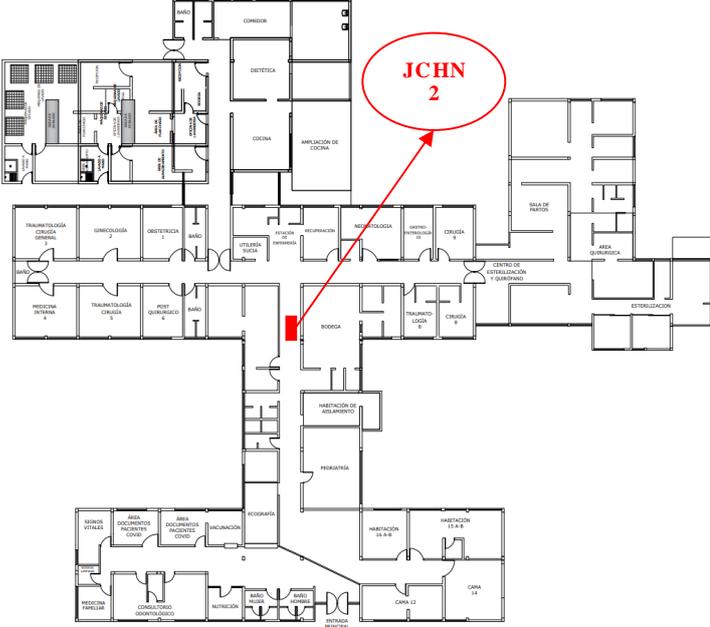
FICHA TÉCNICA #2: Manchas por Humedad

<b>Descripción de la Patología:</b>	* Manchas de Humedad por Capilaridad
<b>Posibles Causas:</b>	* Se presenta humedad por Capilaridad, es decir, la humedad del suelo asciende por filtros capilares hasta el pavimento, ingresando por pequeños poros del hormigón, los cuales luego afectan a la cerámica de piso evidenciándose en la presencia de manchas oscuras.
<b>Tratamiento:</b>	<ol style="list-style-type: none"> <li>1. Principalmente no se debe cubrir con cerámica solo para esconder el problema, hay que tratarlo de raíz.</li> <li>2. Retirar las baldosas afectadas a un rango de 0.50m alrededor de la falla.</li> <li>3. Limpiar correctamente la zona en la que estamos trabajando.</li> <li>4. Aplicar productos impermeabilizantes creando barreras que filtren el ingreso de humedad.</li> <li>5. Reemplazar las baldosas antiguas por unas nuevas.</li> </ol>

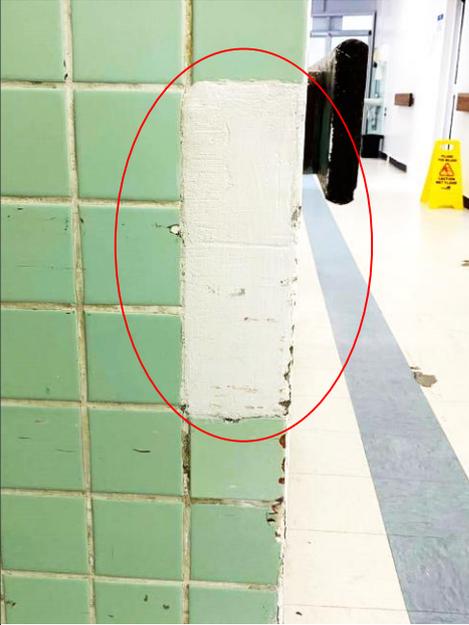
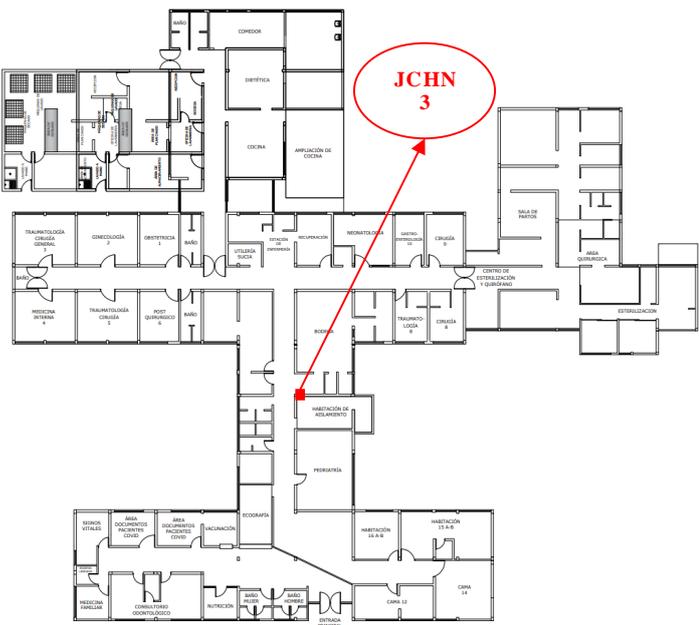
FICHA TÉCNICA #3: Desprendimiento de cerámica de Paredes

<b>Descripción de la Patología:</b>	* Desprendimiento de cerámica en las paredes mediante humedad por capilaridad.
<b>Posibles Causas:</b>	* Se presenta humedad por Capilaridad, es decir, la humedad del suelo asciende por filtros capilares hasta el pavimento, ingresando por pequeños poros del hormigón, los cuales luego afectan a la cerámica de paredes y muros, logrando el desprendimiento de varias piezas.
<b>Tratamiento:</b>	<ol style="list-style-type: none"> <li>1. Principalmente no se debe cubrir con cerámica solo para esconder el problema, hay que eliminar la humedad en su totalidad</li> <li>2. Retirar las baldosas afectadas a un rango de 0.50m alrededor de la falla.</li> <li>3. Limpiar correctamente la zona en la que estamos trabajando.</li> <li>4. Aplicar productos impermeabilizantes creando barreras que impidan el ingreso de humedad.</li> <li>5. Reemplazar las baldosas antiguas por unas nuevas.</li> </ol>

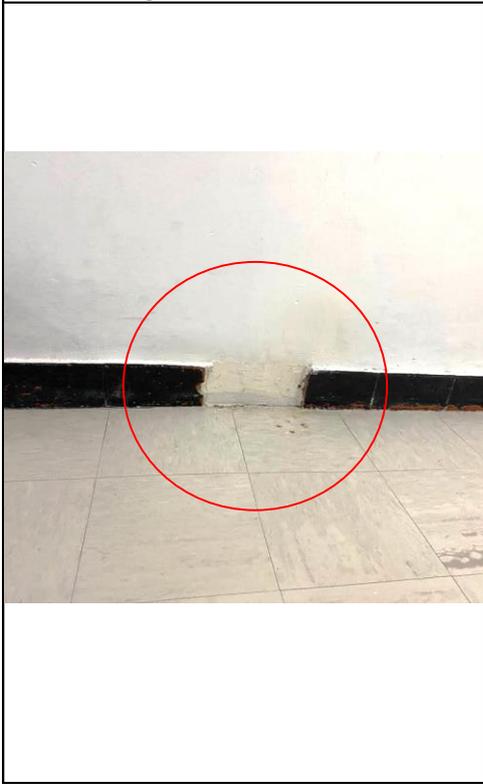
<b>Descripción de la Patología:</b>	* Desprendimiento de cerámica en las paredes mediante humedad por capilaridad.
<b>Posibles Causas:</b>	* Se presenta humedad por Capilaridad, es decir, la humedad del suelo asciende por filtros capilares hasta el pavimento, ingresando por pequeños poros del hormigón, los cuales luego afectan a la cerámica de paredes y muros, logrando el desprendimiento de varias piezas.
<b>Tratamiento:</b>	<ol style="list-style-type: none"> <li>1. Principalmente no se debe cubrir con cerámica solo para esconder el problema, hay que eliminar la humedad en su totalidad</li> <li>2. Retirar las baldosas afectadas a un rango de 0.50m alrededor de la falla.</li> <li>3. Limpiar correctamente la zona en la que estamos trabajando.</li> <li>4. Aplicar productos impermeabilizantes creando barreras que impidan el ingreso de humedad.</li> <li>5. Reemplazar las baldosas antiguas por unas nuevas.</li> </ol>

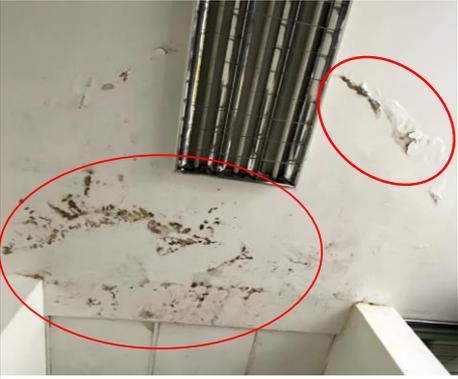
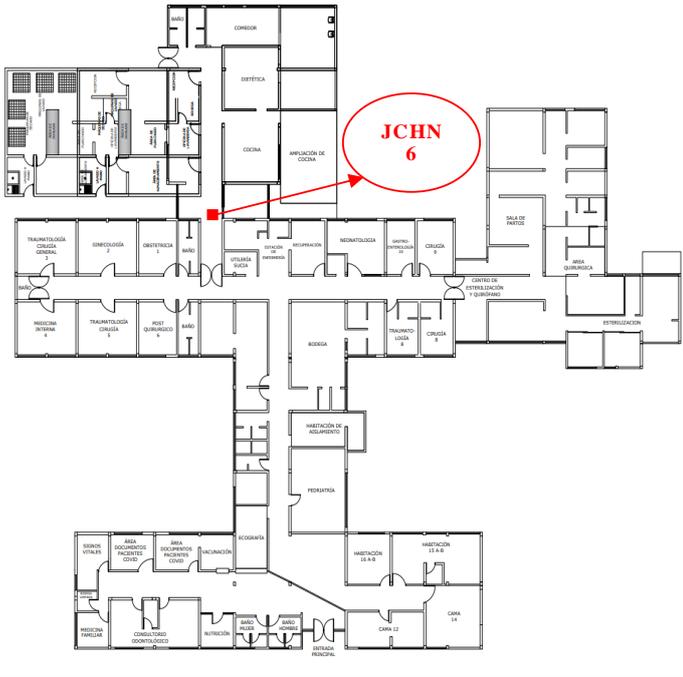
<b>Descripción de la Patología:</b>	* Manchas por Condensación de Humedad, acompañadas de moho y desprendimiento de la pintura, pequeñas filtraciones.
<b>Posibles Causas:</b>	* Falta de Ventilación * No se encuentra un correcto aislamiento térmico de los vidrios ni marcos de las ventanas * Acumulación de moho y musgos en techos por condiciones climáticas provocando pequeñas filtraciones y futuras goteras.
<b>Tratamiento:</b>	<ol style="list-style-type: none"> <li>1. Partiendo de las pequeñas filtraciones, se debe limpiar el techo de cualquier avistamiento de vegetaciones y musgos, para posteriormente impermeabilizar.</li> <li>2. Se debe instalar ventanas con buen aislamiento térmico, lo que hace que el vapor de agua no se concentre en las ventanas con el constante cambio de clima en la zona húmeda en la que nos encontramos.</li> <li>3. Limpiar, secar y Lijar la zona afectada, colocar un producto impermeabilizante, dejar secar y pintar la zona de falla.</li> </ol>

<b>Recomendación:</b>	Se recomienda la revisión de los techos una vez cada 3 meses, con el fin de eliminar todas las suciedades que se encuentran acumuladas y así eliminar la posibilidad de goteras a futuro.

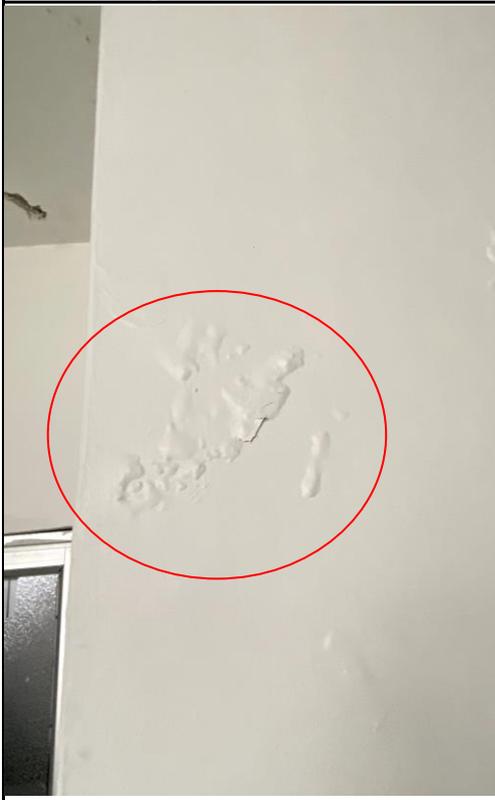
<b>Descripción de la Patología:</b>	* Desprendimiento de Pintura, Humedad por condensación
<b>Posibles Causas:</b>	<p>* Se produce por la condensación del vapor que se encuentra en el ambiente húmedo de la ciudad, al contacto con una superficie fría, en este caso esta pared que se muestra en la gráfica.</p> <p>* Otros de los factores son los cambios bruscos de temperatura lo que hace que este tipo de patologías aparezcan con más frecuencia.</p>
<b>Tratamiento:</b>	<ol style="list-style-type: none"> <li>1. Tener una adecuada ventilación</li> <li>2. Limpiar y lijar muy bien la zona afectada</li> <li>3. Colocar un producto impermeabilizante que proteja a la pared de futuras humedades, en este caso se podría colocar un sellador acrílico que está diseñado para evitar la adherencia de vapor.</li> </ol>

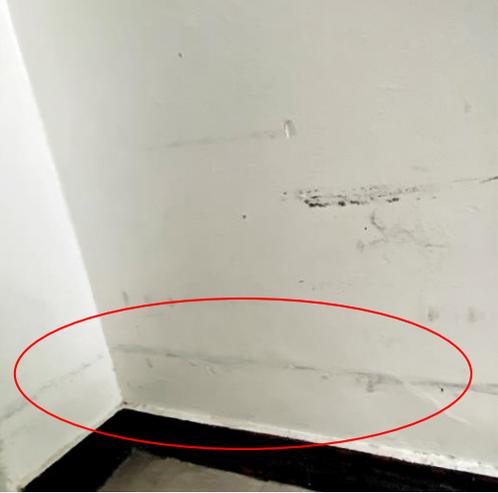
<b>Descripción de la Patología:</b>	* Fisura inactiva o también llamada pasiva se encuentra afectando el recubrimiento de la pared, lo que provoca filtración de humedad.
<b>Posibles Causas:</b>	* Se presenta por el asentamiento propio de la estructura, lo cual provocan fisuras que se presentan en la parte del recubrimiento pero que no generan problemas en la parte estructural
<b>Tratamiento:</b>	<ol style="list-style-type: none"> <li>1. Abrir la fisura en forma de V.</li> <li>2. Limpiar, humedecer y rellenar con mortero la zona afectada.</li> <li>3. Alisar para quitar el exceso de relleno.</li> <li>4. Aplicar un mortero de revestimiento después del transcurso de 24 horas.</li> </ol>

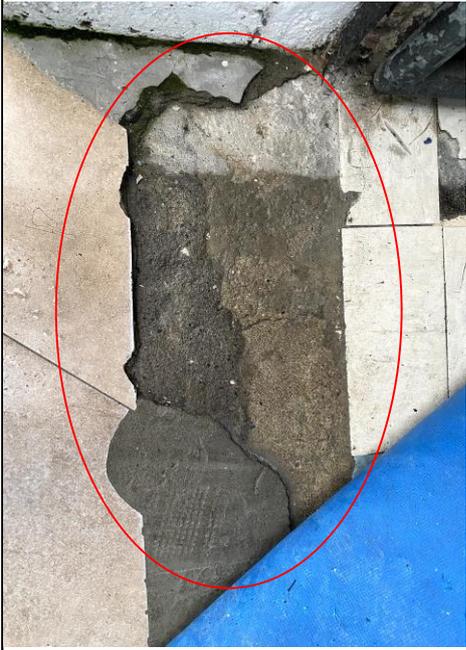
<b>Descripción de la Patología:</b>	* Manchas de Humedad y desprendimiento de la cerámica de piso debido a humedad por capilaridad
<b>Posibles Causas:</b>	* Se presenta humedad por Capilaridad, es decir, la humedad del suelo asciende por filtros capilares hasta el pavimento, ingresando por pequeños poros del hormigón, los cuales luego afectan a la cerámica de piso evidenciándose en desprendimientos de los mismos.
<b>Tratamiento:</b>	<ol style="list-style-type: none"> <li>1. Principalmente no se debe cubrir con cerámica solo para esconder el problema, hay que tratarlo de raíz.</li> <li>2. Retirar las baldosas afectadas a un rango de 0.50m alrededor de la falla.</li> <li>3. Limpiar correctamente la zona en la que estamos trabajando.</li> <li>4. Aplicar productos impermeabilizantes creando barreras que filtren el ingreso de humedad.</li> <li>5. Reemplazar las baldosas antiguas por unas nuevas.</li> </ol>

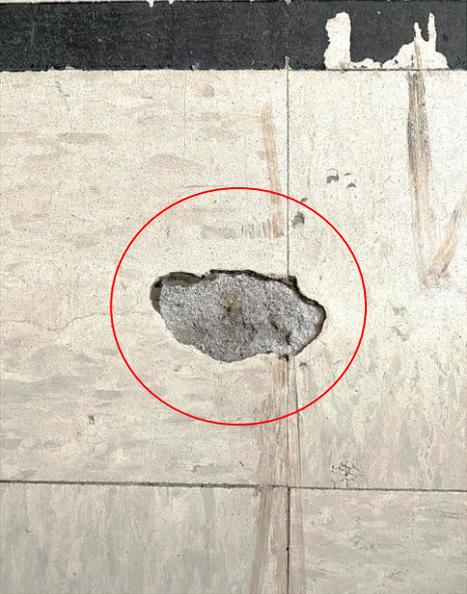
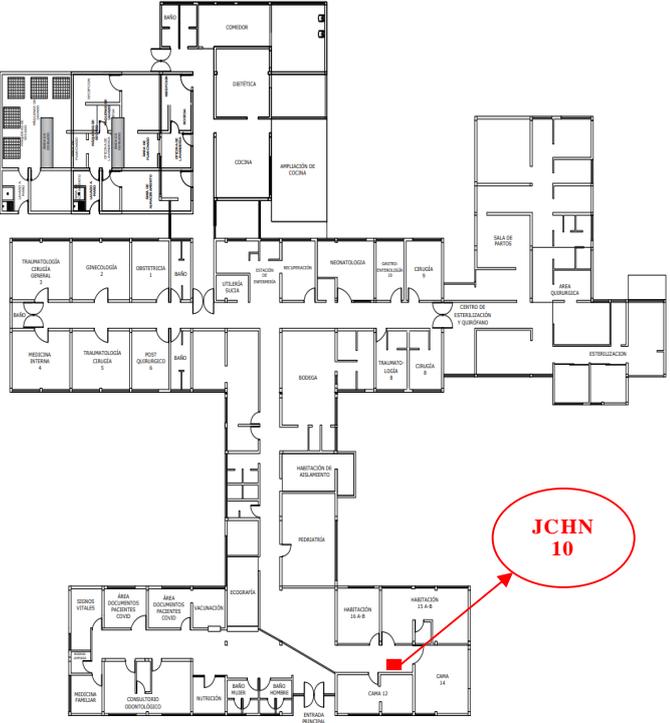
FICHA TÉCNICA #10: Desprendimiento de Cerámica de Piso

<b>Descripción de la Patología:</b>	* Manchas de Humedad y desprendimiento de la cerámica de piso por Capilaridad
<b>Posibles Causas:</b>	* Se presenta humedad por Capilaridad, es decir, la humedad del suelo asciende por filtros capilares hasta el pavimento, ingresando por pequeños poros del hormigón, los cuales luego afectan a la cerámica de piso evidenciándose en desprendimientos de los mismos.
<b>Tratamiento:</b>	<ol style="list-style-type: none"> <li>1. Principalmente no se debe cubrir con cerámica solo para esconder el problema, hay que tratarlo de raíz.</li> <li>2. Retirar las baldosas afectadas a un rango de 0.50m alrededor de la falla.</li> <li>3. Limpiar correctamente la zona en la que estamos trabajando.</li> <li>4. Aplicar productos impermeabilizantes creando barreras que filtren el ingreso de humedad.</li> <li>5. Reemplazar las baldosas antiguas por unas nuevas.</li> </ol>

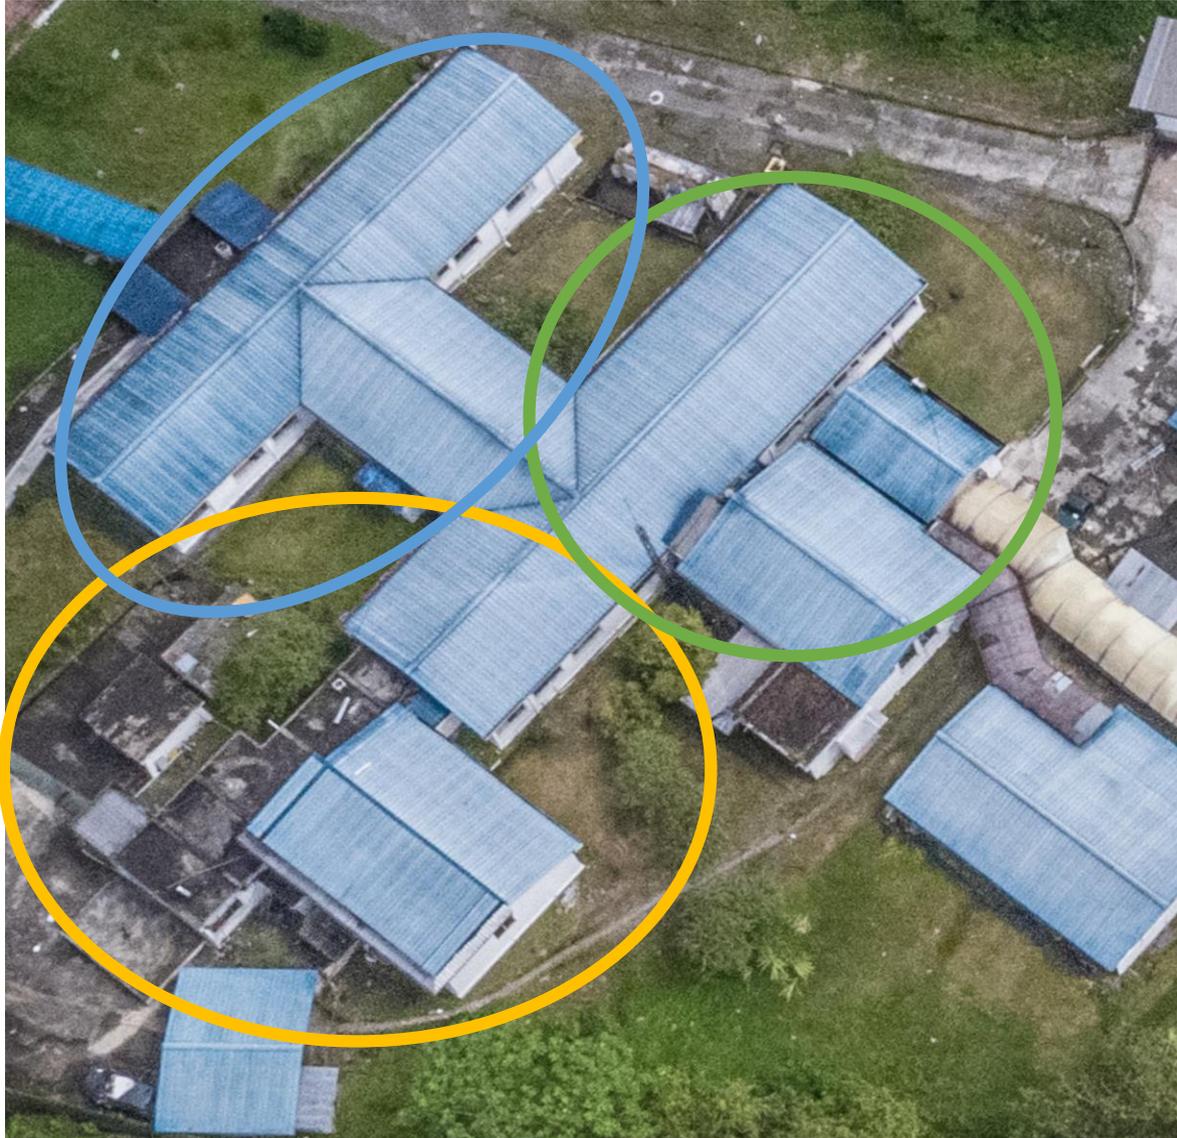
Figura 6. Identificación de afectaciones por bloques. Fuente: (Chicaiza N., 2021)

Con la finalidad de descubrir cuál es la estructura más afectada se ha realizado un análisis por bloques, en la cual se pudo identificar que el Bloque A y el Bloque B, son las estructuras con más afectaciones por humedad, presentando manchas, desprendimiento de revestimientos y cerámica, eflorescencias y más. En cuanto al Bloque C, presentó varias fisuras producto del mal estado de la terraza, con lo cual se da paso a filtraciones de agua y del mismo modo manchas por humedad. En toda la estructura del hospital se presentó daños en las cimentaciones por lo que se recomienda un reforzamiento de carácter URGENTE.

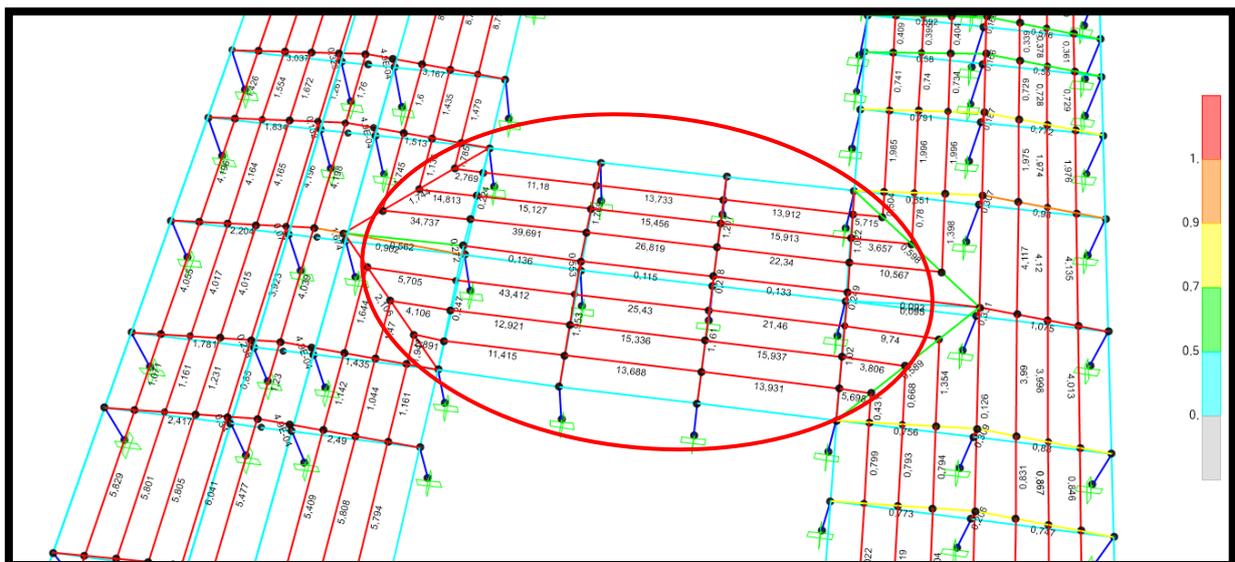
Figura 37. Secciones de más afectadas. Fuente: SAP2000, (Chicaiza N., 2021)

En la Ilustración 36. Hace referencia a que existe una gran concentración de esfuerzos en el bloque horizontal señalado, por lo que ante un inminente sismo esta estructura es la que fallaría en primera instancia o por lo menos es la que llevaría mayores daños.

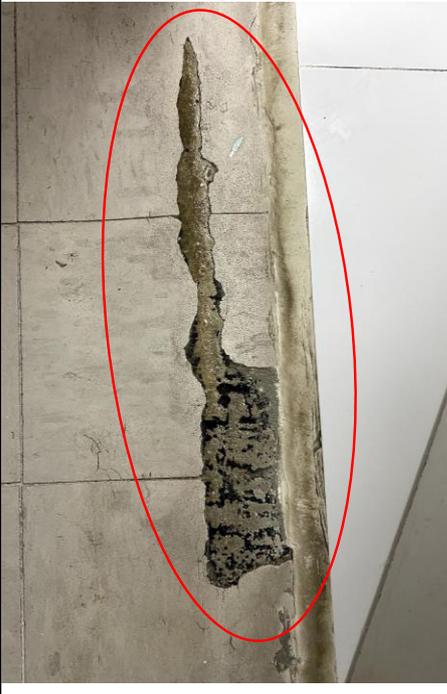
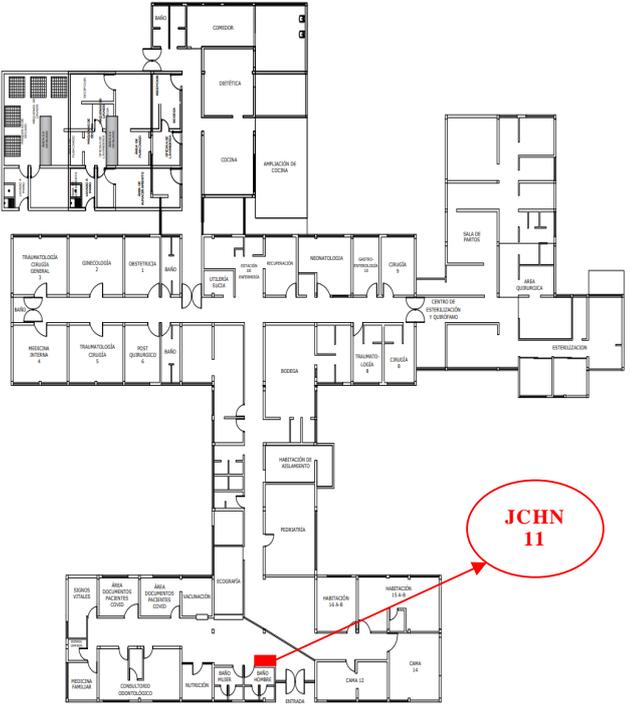
<b>Descripción de la Patología:</b>	* Manchas de Humedad y desprendimiento de la cerámica de piso por Capilaridad
<b>Posibles Causas:</b>	* Se presenta humedad por Capilaridad, es decir, la humedad del suelo asciende por filtros capilares hasta el pavimento, ingresando por pequeños poros del hormigón, los cuales luego afectan a la cerámica de piso evidenciándose en desprendimientos de los mismos.
<b>Tratamiento:</b>	<ol style="list-style-type: none"> <li>1. Principalmente no se debe cubrir con cerámica solo para esconder el problema, hay que tratarlo de raíz.</li> <li>2. Retirar las baldosas afectadas a un rango de 0.50m alrededor de la falla.</li> <li>3. Limpiar correctamente la zona en la que estamos trabajando.</li> <li>4. Aplicar productos impermeabilizantes creando barreras que filtren el ingreso de humedad.</li> <li>5. Reemplazar las baldosas antiguas por unas nuevas.</li> </ol>

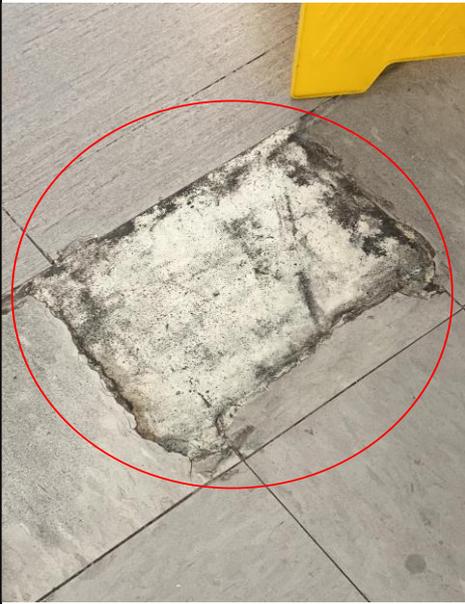
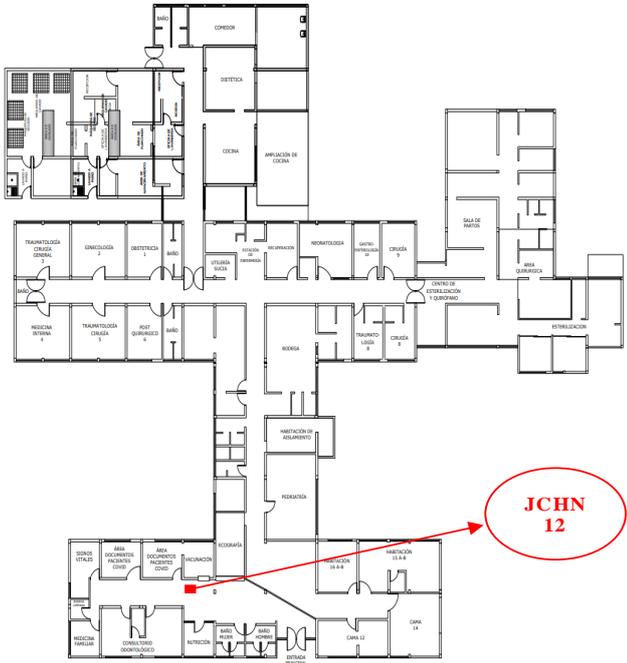
<b>Descripción de la Patología:</b>	* Eflorescencias y Humedad excesiva
<b>Posibles Causas:</b>	* Se deben principalmente a la higroscopicidad de los materiales, son manchas de tono blanquecino. Las causas son los las sales solubles que almacenan los materiales de construcción y estas al contacto con la humedad hace que estas sales se disuelvan y afloren al exterior formando este fenómeno.
<b>Tratamiento:</b>	Se divide en dos etapas: 1. Antes de que el hidróxido de calcio se combine con el dióxido de carbono: Para eliminar esta mancha de polvo blanco solamente se tendrá que lavar con agua hasta que se disuelva, posterior a esto debemos secar muy bien para evitar que vuelva a aparecer. 2. Cuando se ha formado carbonato de calcio: Se elimina usando soluciones ácidas leves sin que se manche la superficie, se puede utilizar un cepillo de cerdas entre suaves y duras, después lavar bien la superficie evitando dejar restos de este ácido.

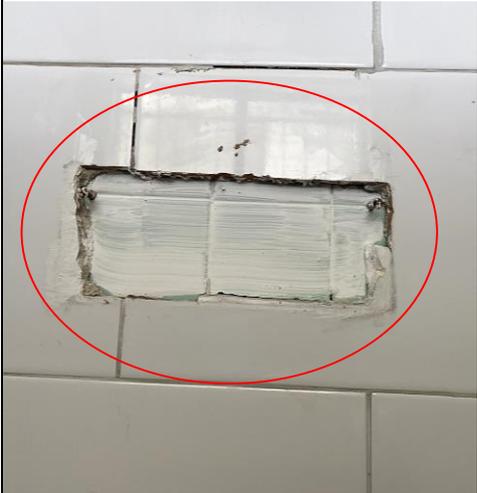
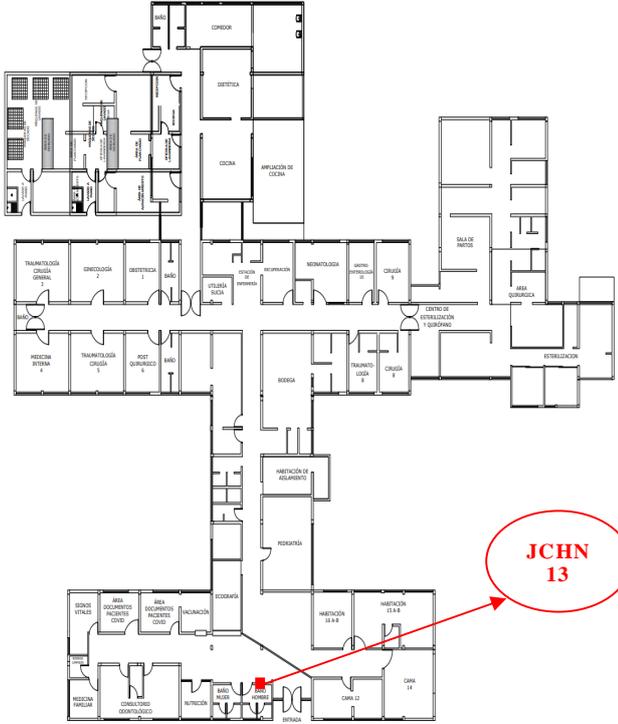
<b>Descripción de la Patología:</b>	* Desprendimiento de mampostería
<b>Posibles Causas:</b>	* Se presenta el desprendimiento de la mampostería por mala colocación, se puede observar en la imagen que la nueva cerámica está colocada sobre la anterior, lo que hace que el adherente no tenga un buen agarre y se desprenda la cerámica con facilidad.
<b>Tratamiento:</b>	<ol style="list-style-type: none"> <li>1. Retirar la cerámica antigua y los residuos de mortero.</li> <li>2. Preparar la superficie, la pared debe estar nivelada.</li> <li>3. Preparar Mortero para esparcir con una paleta de madera por la superficie que queremos solucionar.</li> <li>4. Picar la superficie donde vamos a colocar la cerámica.</li> <li>5. Poner adhesivo tipo Bondex en una paleta dentada y presionar a la pared para que se impregne.</li> <li>6. Colocar directamente la nueva cerámica y golpear con un combo de goma para mejorar la adherencia.</li> </ol>

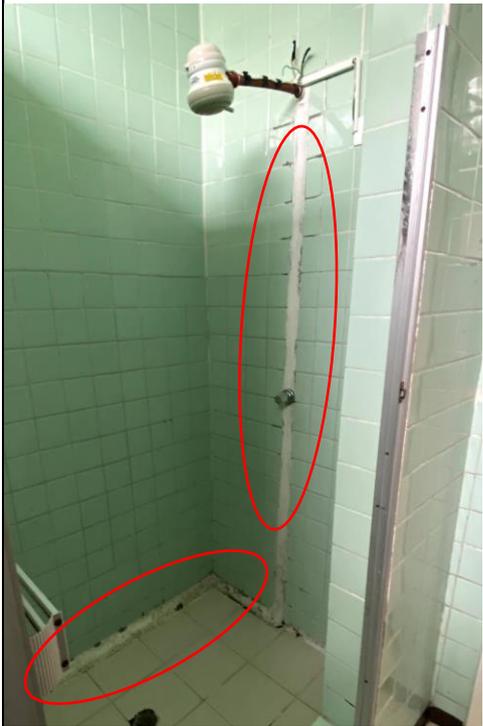
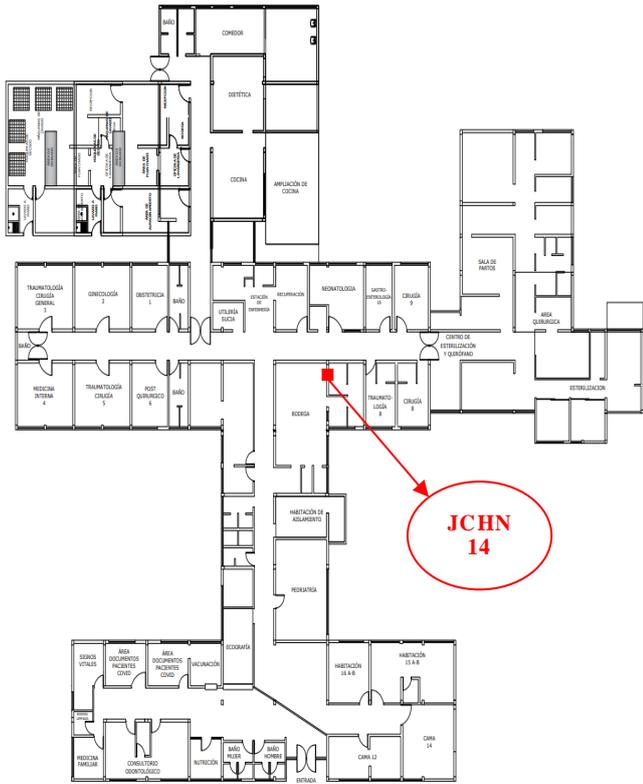
<b>Descripción de la Patología:</b>	* Tubería rota, lo que provoca la creación de moho, hongos y gran cantidad de humedad		
<b>Posibles Causas:</b>	* La mala instalación de tuberías y en este caso, una improvisada instalación tratando de solucionar la filtración con un recubrimiento.		
<b>Tratamiento:</b>	<ol style="list-style-type: none"> <li>1. Cerrar la llave de paso para poder trabajar.</li> <li>2. Encontrar la filtración de agua para darle solución al problema.</li> <li>3. Cambiar la parte de tubo que se encuentre dañada, y asegurarla muy bien con pegamento.</li> <li>4. Abrir la llave de paso para comprobar que el arreglo haya sido correcto.</li> </ol>

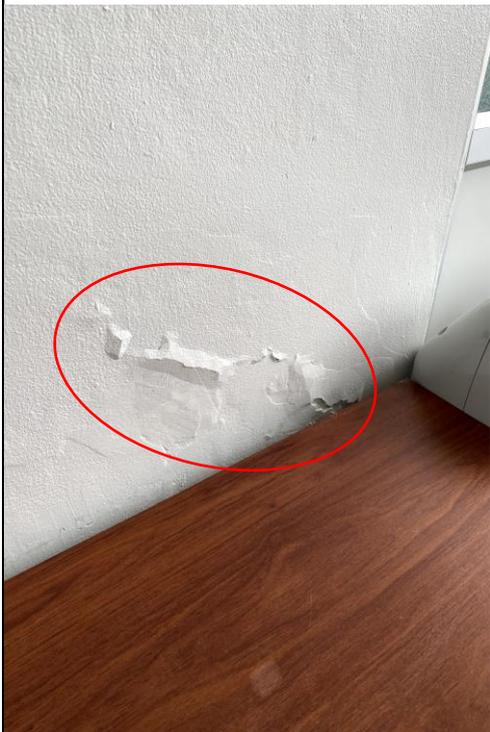
<b>Descripción de la Patología:</b>	* Desprendimiento de Pintura, Humedad por condensación
<b>Posibles Causas:</b>	* Se produce por la condensación del vapor que se encuentra en el ambiente húmedo de la ciudad, al contacto con una superficie fría, en este caso esta pared que se muestra en la gráfica. * Otros de los factores son los cambios bruscos de temperatura lo que hace que este tipo de patologías aparezcan con más frecuencia.
<b>Tratamiento:</b>	1. Tener una adecuada ventilación 2. Limpiar y lijar muy bien la zona afectada 3. Colocar un producto impermeabilizante que proteja a la pared de futuras humedades, en este caso se podría colocar un sellador acrílico que esta diseñado para evitar la adherencia de vapor.

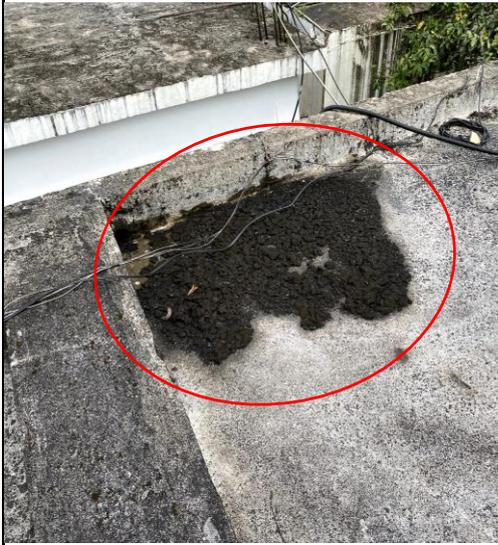
FICHA TÉCNICA #16: Acumulación de algas en la terraza

<b>Descripción de la Patología:</b>	* Humedad por acumulación de algas
<b>Posibles Causas:</b>	* Se presenta humedad por acumulación de algas ya que este fenómeno se presenta cuando existe agua estancada, dando paso al crecimiento de algas y musgos los cuales provocan filtraciones.
<b>Tratamiento:</b>	<ol style="list-style-type: none"> <li>1. Limpiar la zona de todas las algas e impurezas que se encuentren visibles.</li> <li>2. Secar la zona en donde vamos a trabajar, verificando si existen filtraciones para su posterior reparación.</li> <li>3. Impermeabilizar la zona y dejar secar por 24 horas.</li> </ol>

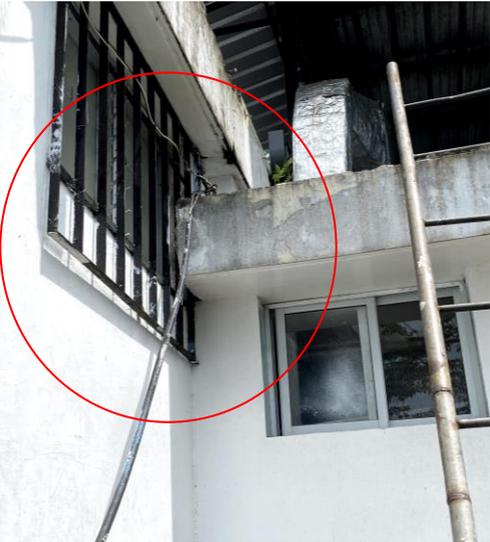
<b>Descripción de la Patología:</b>	* Desprendimiento de la ampliación por juntas frías, ampliación construida sin planificación, se evidencia la oficina ampliada sobre la ventana de la construcción antigua.
<b>Posibles Causas:</b>	* Mala planificación de las ampliaciones.
<b>Tratamiento:</b>	Es muy limitado lo que se puede hacer en este caso, pero se puede dar recomendaciones para futuras edificaciones: <b>1.</b> Planificar con un profesional sobre donde realizar las ampliaciones, utilizando planos arquitectónicos y estructurales. <b>2.</b> Utilizar materiales de construcción adecuados y en la dosificación correcta. <b>3.</b> Contratar mano de obra calificada.

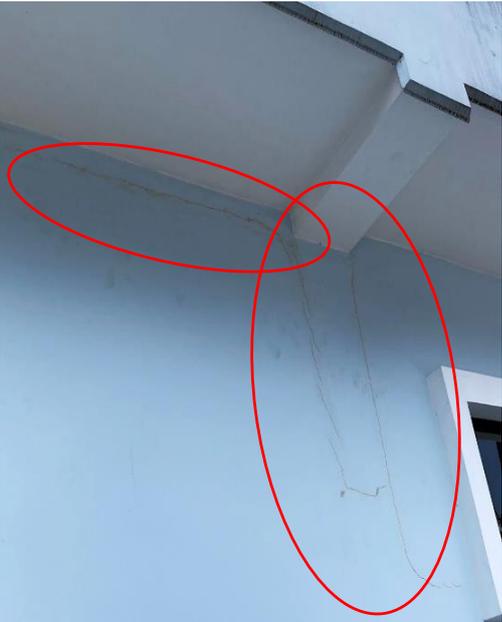
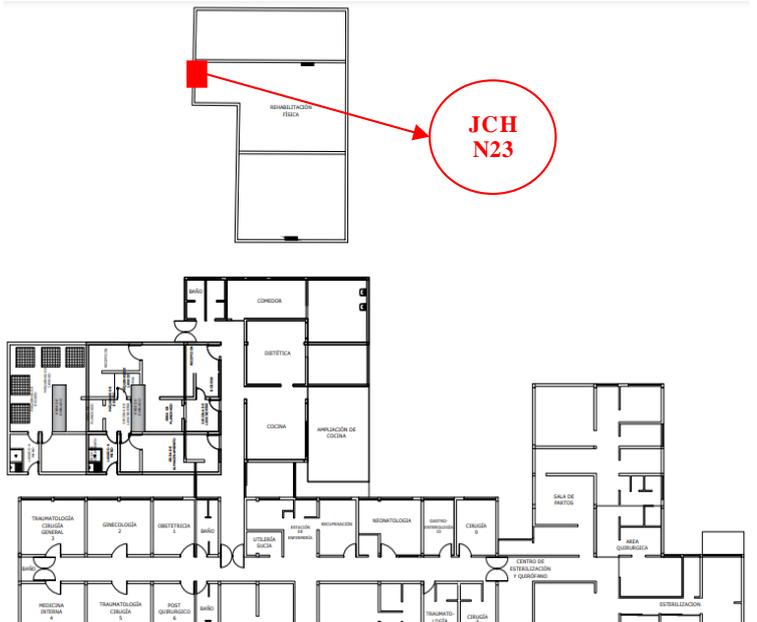
<b>Descripción de la Patología:</b>	* Fisuras verticales y horizontales menores a 2 mm, por lo que no presentan complicaciones a nivel estructural.
<b>Posibles Causas:</b>	* Se presenta por el asentamiento propio de la estructura, lo cual provocan fisuras que se presentan en la parte del recubrimiento pero que no generan problemas en la parte estructural
<b>Tratamiento:</b>	<ol style="list-style-type: none"> <li>1. Abrir la fisura en forma de V.</li> <li>2. Limpiar, humedecer y rellenar con mortero la zona afectada.</li> <li>3. Alisar para quitar el exceso de relleno.</li> <li>4. Aplicar un mortero de revestimiento después del transcurso de 24 horas.</li> </ol>

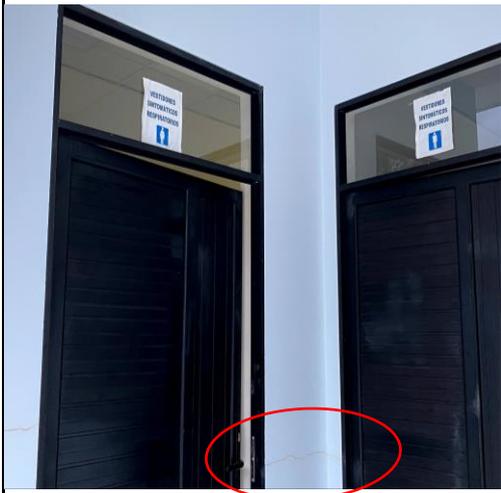
<b>Descripción de la Patología:</b>	* Fisura inactiva o también llamada pasiva se encuentra afectando el recubrimiento de la pared, lo que provoca filtración de humedad.
<b>Posibles Causas:</b>	* Se presenta por el asentamiento propio de la estructura, lo cual provocan fisuras que se presentan en la parte del recubrimiento pero que no generan problemas en la parte estructural
<b>Tratamiento:</b>	<ol style="list-style-type: none"> <li>1. Abrir la fisura en forma de V.</li> <li>2. Limpiar, humedecer y rellenar con mortero la zona afectada.</li> <li>3. Alisar para quitar el exceso de relleno.</li> <li>4. Aplicar un mortero de revestimiento después del transcurso de 24 horas.</li> </ol>

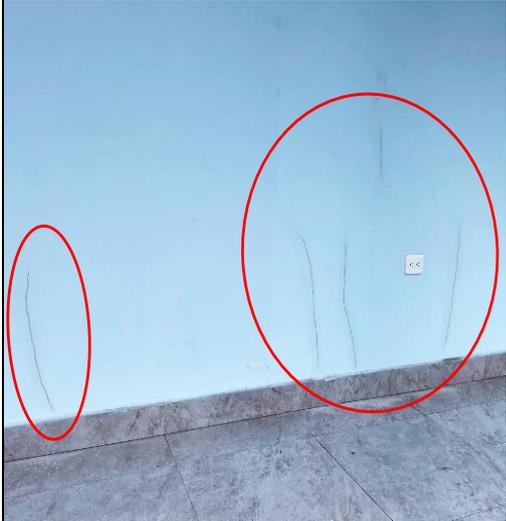
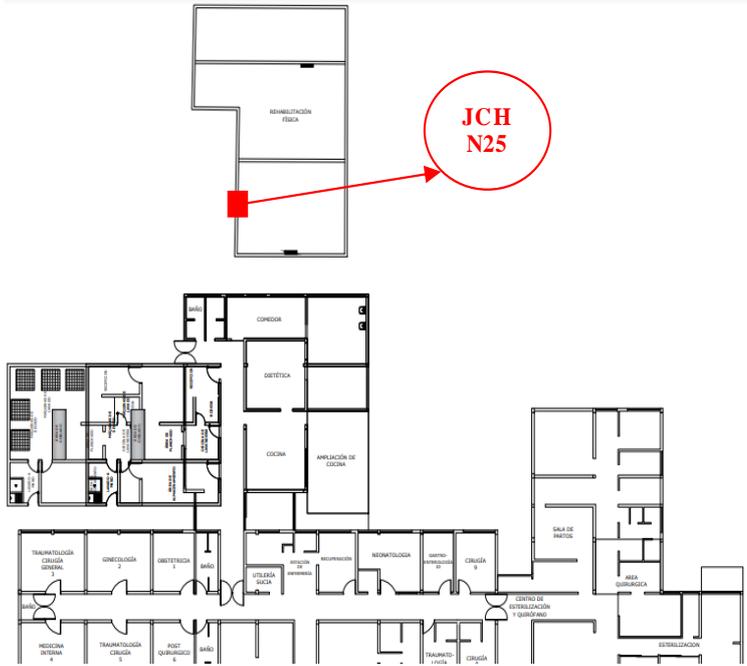
<b>Descripción de la Patología:</b>	Fisuras Verticales en la pared de la fachada principal
<b>Posibles Causas:</b>	* Presenta un exceso en la capacidad portante del Muro
<b>Tratamiento:</b>	<ol style="list-style-type: none"> <li>1. Reparación de filtraciones en tuberías para evitar la humedad.</li> <li>2. Rehabilitar la zona afectada</li> </ol>

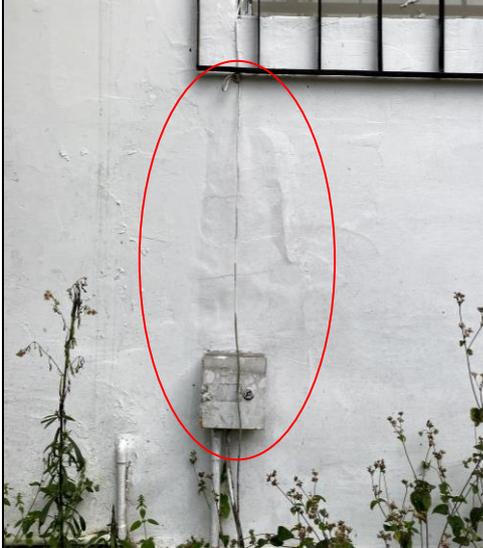
<b>Descripción de la Patología:</b>	* Desprendimiento de Pintura, Humedad por condensación
<b>Posibles Causas:</b>	<p>* Se produce por la condensación del vapor que se encuentra en el ambiente húmedo de la ciudad, al contacto con una superficie fría, en este caso esta pared que se muestra en la gráfica.</p> <p>* Otros de los factores son los cambios bruscos de temperatura lo que hace que este tipo de patologías aparezcan con más frecuencia.</p>

<b>Tratamiento:</b>	<ol style="list-style-type: none"> <li>1. Tener una adecuada ventilación</li> <li>2. Limpiar y lijar muy bien la zona afectada</li> <li>3. Colocar un producto impermeabilizante que proteja a la pared de futuras humedades, en este caso se podría colocar un sellador acrílico que está diseñado para evitar la adherencia de vapor.</li> </ol>

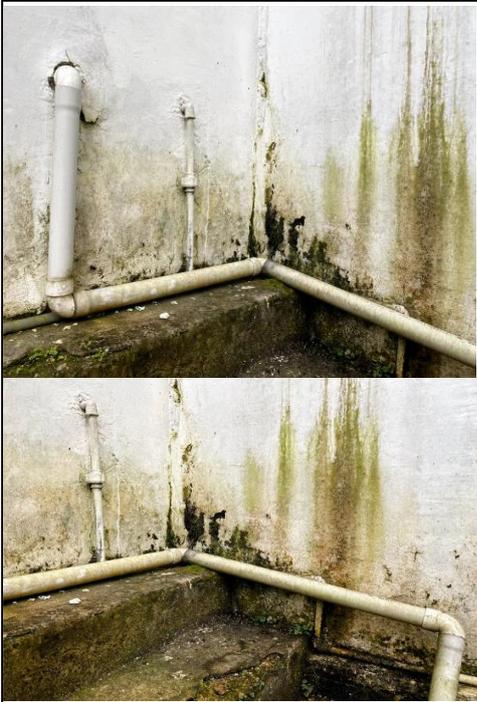
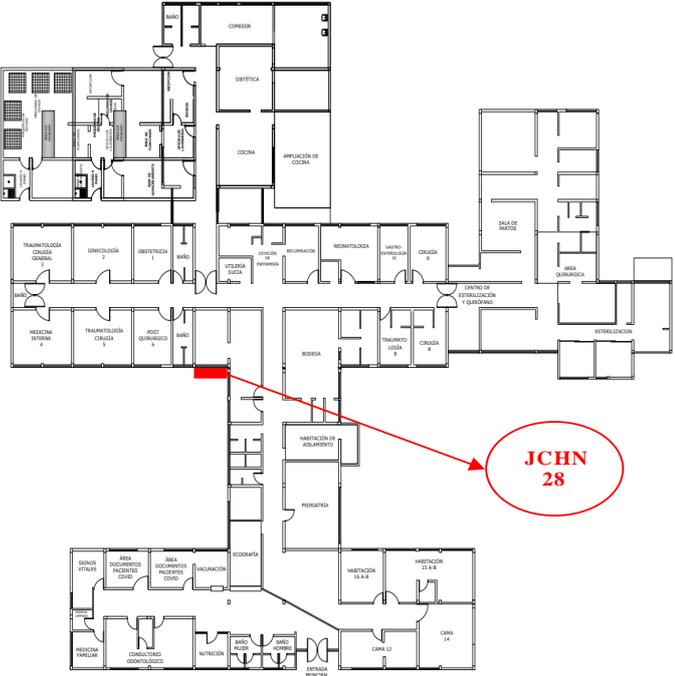
<b>Descripción de la Patología:</b>	* Manchas de Humedad por capilaridad y filtración
<b>Posibles Causas:</b>	* Se presenta humedad por Capilaridad, es decir, la humedad del suelo asciende por filtros capilares hasta el pavimento, ingresando por pequeños poros del hormigón, los cuales luego afectan al revestimiento dejando notar coloraciones verdosas. Otras de las causas pueden ser la avería de la tubería que se observa en la gráfica, produciendo filtraciones que posteriormente se transforman en manchas de humedad.

<b>Tratamiento:</b>	<ol style="list-style-type: none"> <li>1. Principalmente no se debe pintar sobre las manchas de humedad, eso sería una solución a muy corto plazo.</li> <li>2. Limpiar la pared, retirando por completo el tono verdoso.</li> <li>3. Buscar fisuras de posibles filtraciones ya sea en la pared o en la tubería existente para darle solución.</li> <li>4. Aplicar productos impermeabilizantes creando barreras que filtren el ingreso de humedad.</li> <li>5. Empastar nuevamente la pared, dejar secar y pintar.</li> </ol>

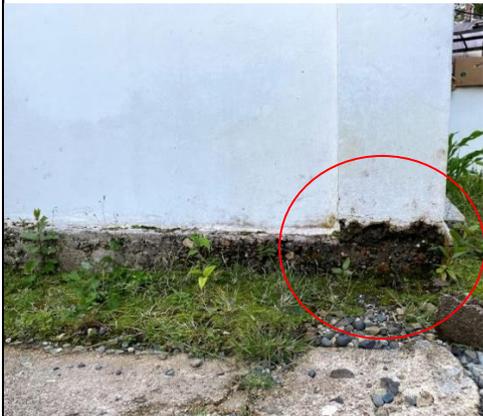
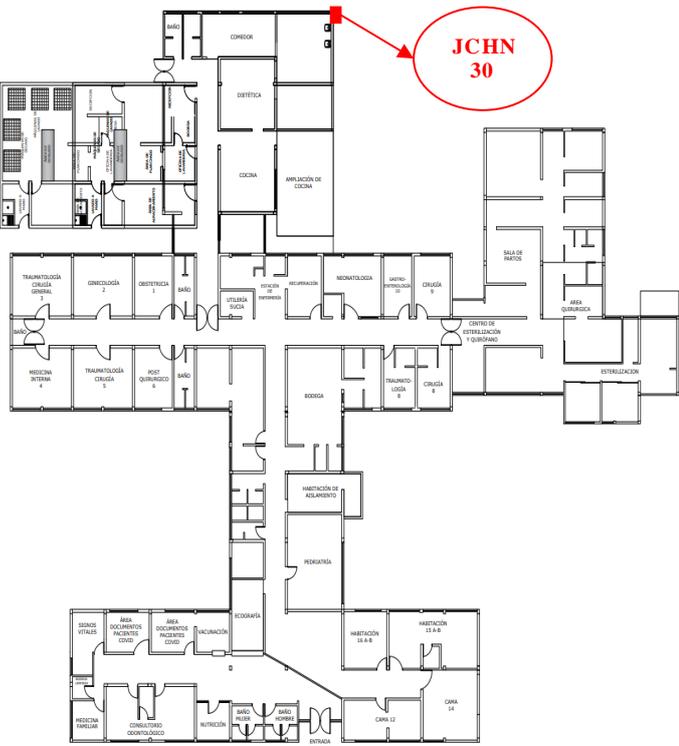
<b>Descripción de la Patología:</b>	* Mala calidad de los materiales de construcción además de ya haber cumplido el tiempo de vida útil de la estructura.
<b>Posibles Causas:</b>	* Cumplimiento de vida útil de la estructura. * Carencia de triturado en la mezcla * Mala calidad de los materiales, como ya es conocido, el hospital tiene una prolongada vida útil. En la antigüedad, en Pastaza las edificaciones eran construidas sobre cimentaciones realizadas con piedra de río, arena de kilo y mortero de hormigón, siendo estos sus materiales primarios en la construcción. Hoy en día se conoce sobre el peligro de la construcción con arena de Kilo ya que esta arena tiene mucho contenido de salitres lo que en varias construcciones se ha visto que corroe la estructura de acero y la debilita.

<b>Tratamiento:</b>	* Reparación de las cimentaciones con mortero de Hormigón, evitando que se siga desprendiendo el material, con lo que se podría producir el hundimiento de la estructura.

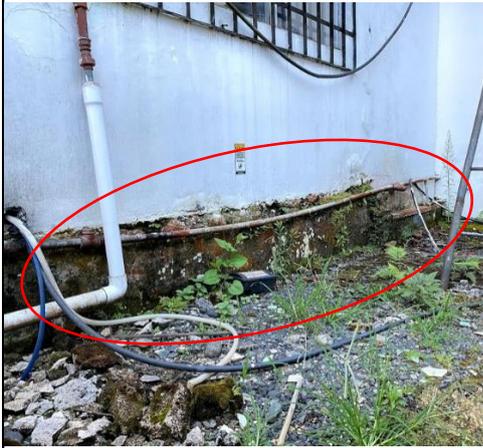
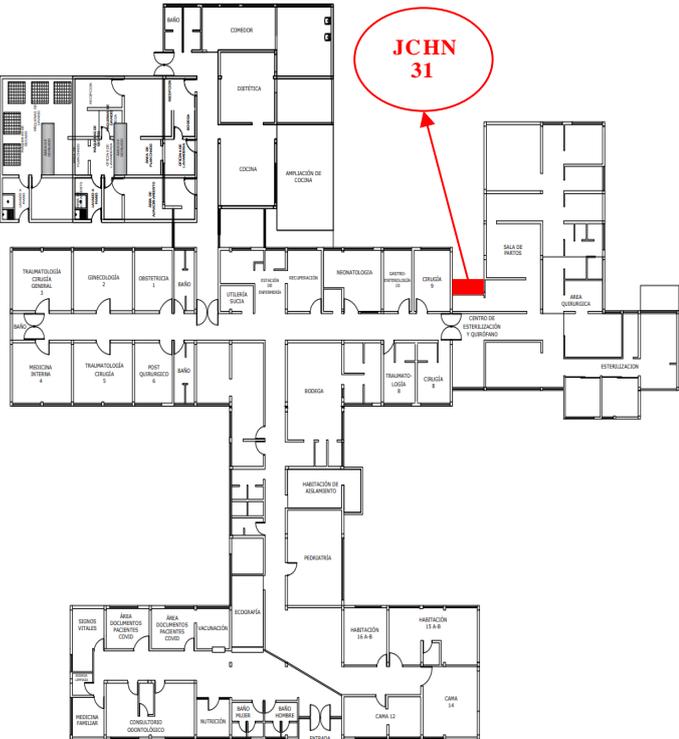
<b>Descripción de la Patología:</b>	* Mala calidad de los materiales de construcción además de ya haber cumplido el tiempo de vida útil de la estructura.
<b>Posibles Causas:</b>	* Cumplimiento de vida útil de la estructura. * Carencia de triturado en la mezcla * Mala calidad de los materiales, como ya es conocido, el hospital tiene una prolongada vida útil. En la antigüedad, en Pastaza las edificaciones eran construidas sobre cimentaciones realizadas con piedra de río, arena de kilo y mortero de hormigón, siendo estos sus materiales primarios en la construcción. Hoy en día se conoce sobre el peligro de la construcción con arena de Kilo ya que esta arena tiene mucho contenido de salitres lo que en varias construcciones se ha visto que corroe la estructura de acero y la debilita.

<b>Tratamiento:</b>	* Reparación de las cimentaciones con mortero de Hormigón, evitando que se siga desprendiendo el material, con lo que se podría producir el hundimiento de la estructura.
