UNIVERSIDAD INTERNACIONAL SEK

Trabajo de Titulación Previo a la Obtención del Título de
MAGISTER EN GERENCIA DE PROYECTOS BIM

**PROYECTO DE REHABILITACIÓN HOTEL PLAZA SANTO DOMINGO
RHPSD, LÍDER DE ARQUITECTURA Y ESTRUCTURA**

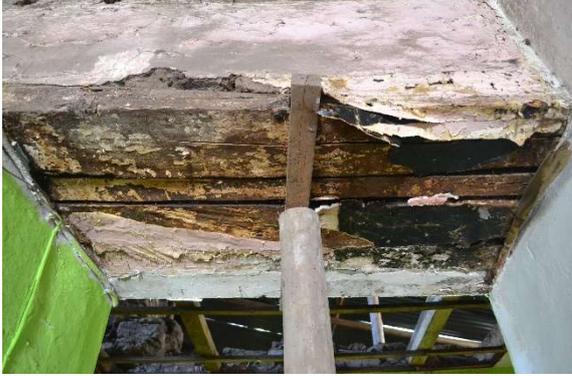
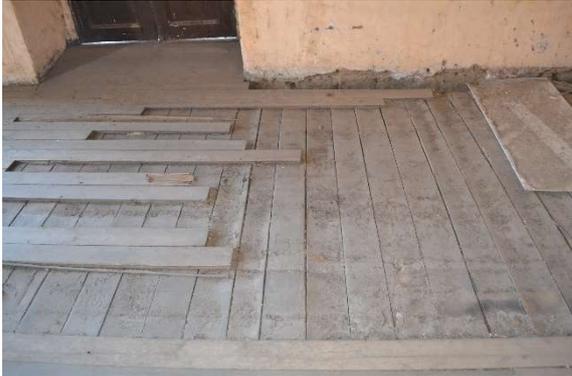
<p style="text-align: center;">PISOS Y ENTREPISOS DE MADERA</p> <p>Tanto los pisos como los entrepisos son de madera, actualmente estos elementos se encuentran en su mayoría en buen estado en lo que respecta a la planta baja y primer piso alto; sin embargo en lo que respecta al segundo piso alto los referidos elementos se encuentran en mal estado, esto debido a que la cubierta dejó el libre paso de agua lo que ocasionó que la madera se humedezca y acumule agua.</p>

<p style="text-align: center;">PROPUESTA</p> <p>Es necesario el cambio integral del piso del segundo piso alto.</p> <p>En lo que respecta a la planta baja y primer piso alto se deberán sustituir las piezas en mal estado y otorgar el debido mantenimiento correctivo como es el curado, pulido y barnizado.</p> <p>En lo que se refiere al subsuelo debido al nivel freático que presenta el sector se considera oportuno la instalación de porcelanato, esto también considerando el uso que se le dará al ambiente (locales comerciales).</p>

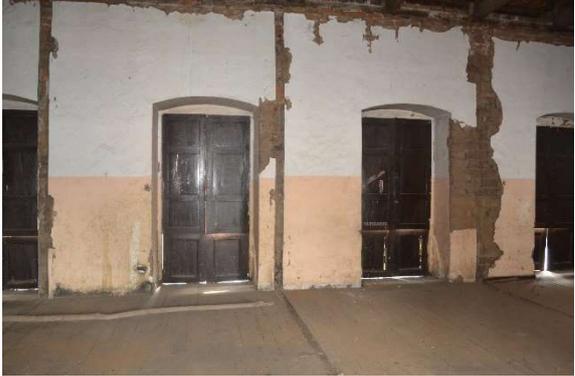
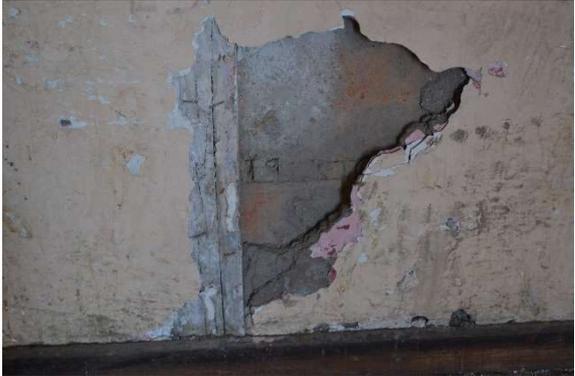
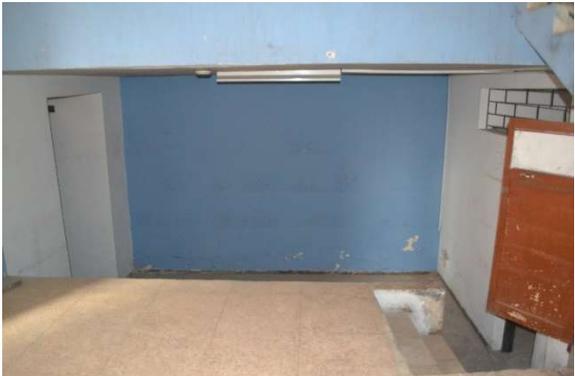
<p style="text-align: center;">MAMPOSTERÍA DE ABODE</p> <p>Estos elementos son parte de la estructura de la edificación por lo que el análisis minucioso deberá ser analizado por el Líder Estructural; sin perjuicio a lo citado se puede indicar que en la mayoría de estos elementos del segundo</p>

<p>piso alto presentan desprendimiento de pintura debido a la presencia de humedad.</p> <p>La mampostería de los niveles de planta baja y primer piso alto, presentan condiciones buenas.</p> <p>En el Subsuelo la mampostería presenta humedad en la parte baja de estos elementos sin que esto sea grave.</p> <p style="text-align: center;">PROPUESTA</p> <p>La mampostería deberá ser tratada en lo que respecta a la humedad.</p> <p>Una vez se cuente con el visto bueno por parte del Líder Estructural se podrá intervenir con materiales de recubrimiento como enlucidos, cerámica, estucado y pintura ya sea interior o exterior.</p>

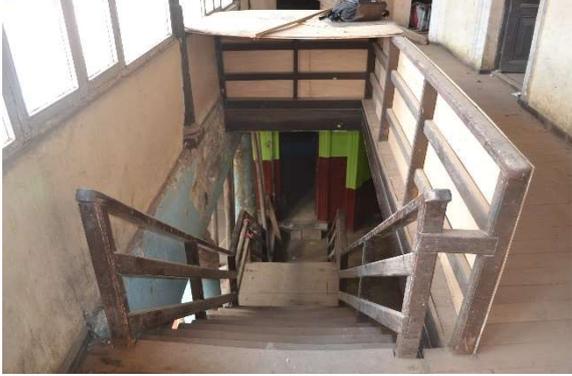
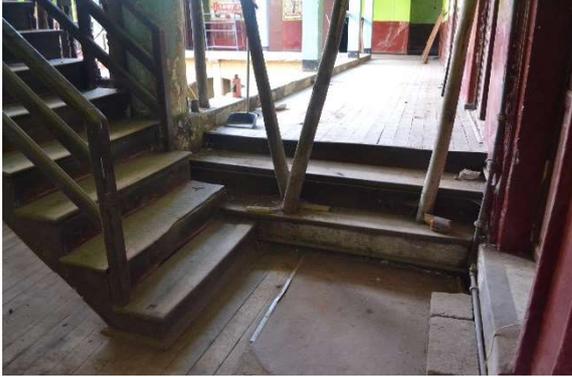
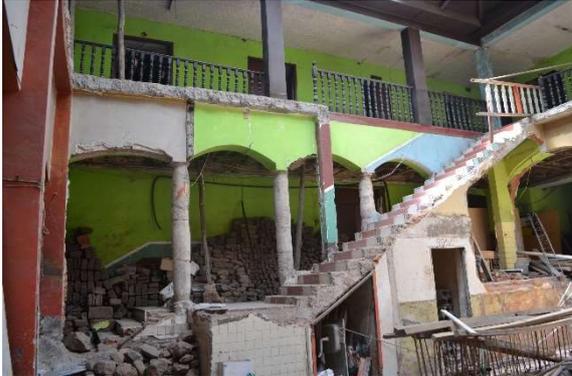
<p>ESCALERAS DE MADERA</p> <p>Las escaleras y sus pasamanos originales son de madera, la mayoría de sus huellas y contrahuellas presentan pandeo, apolillamiento y fisuras significativas y en algunos casos no se cuenta con la totalidad del elemento.</p> <p>Existen escaleras de hormigón que se evidencia que son modificaciones que se fue dando al inmueble sin ningún criterio técnico.</p> <p>PROPUESTA</p> <p>Reemplazar en su totalidad las escaleras de madera por ejemplares del mismo material.</p> <p>En lo que respecta a las escaleras de hormigón se conservarán para no afectar más al inmueble sin embargo sus pasamanos serán de vidrio templado para otorgar un cierto grado de modernidad a los ambientes.</p>

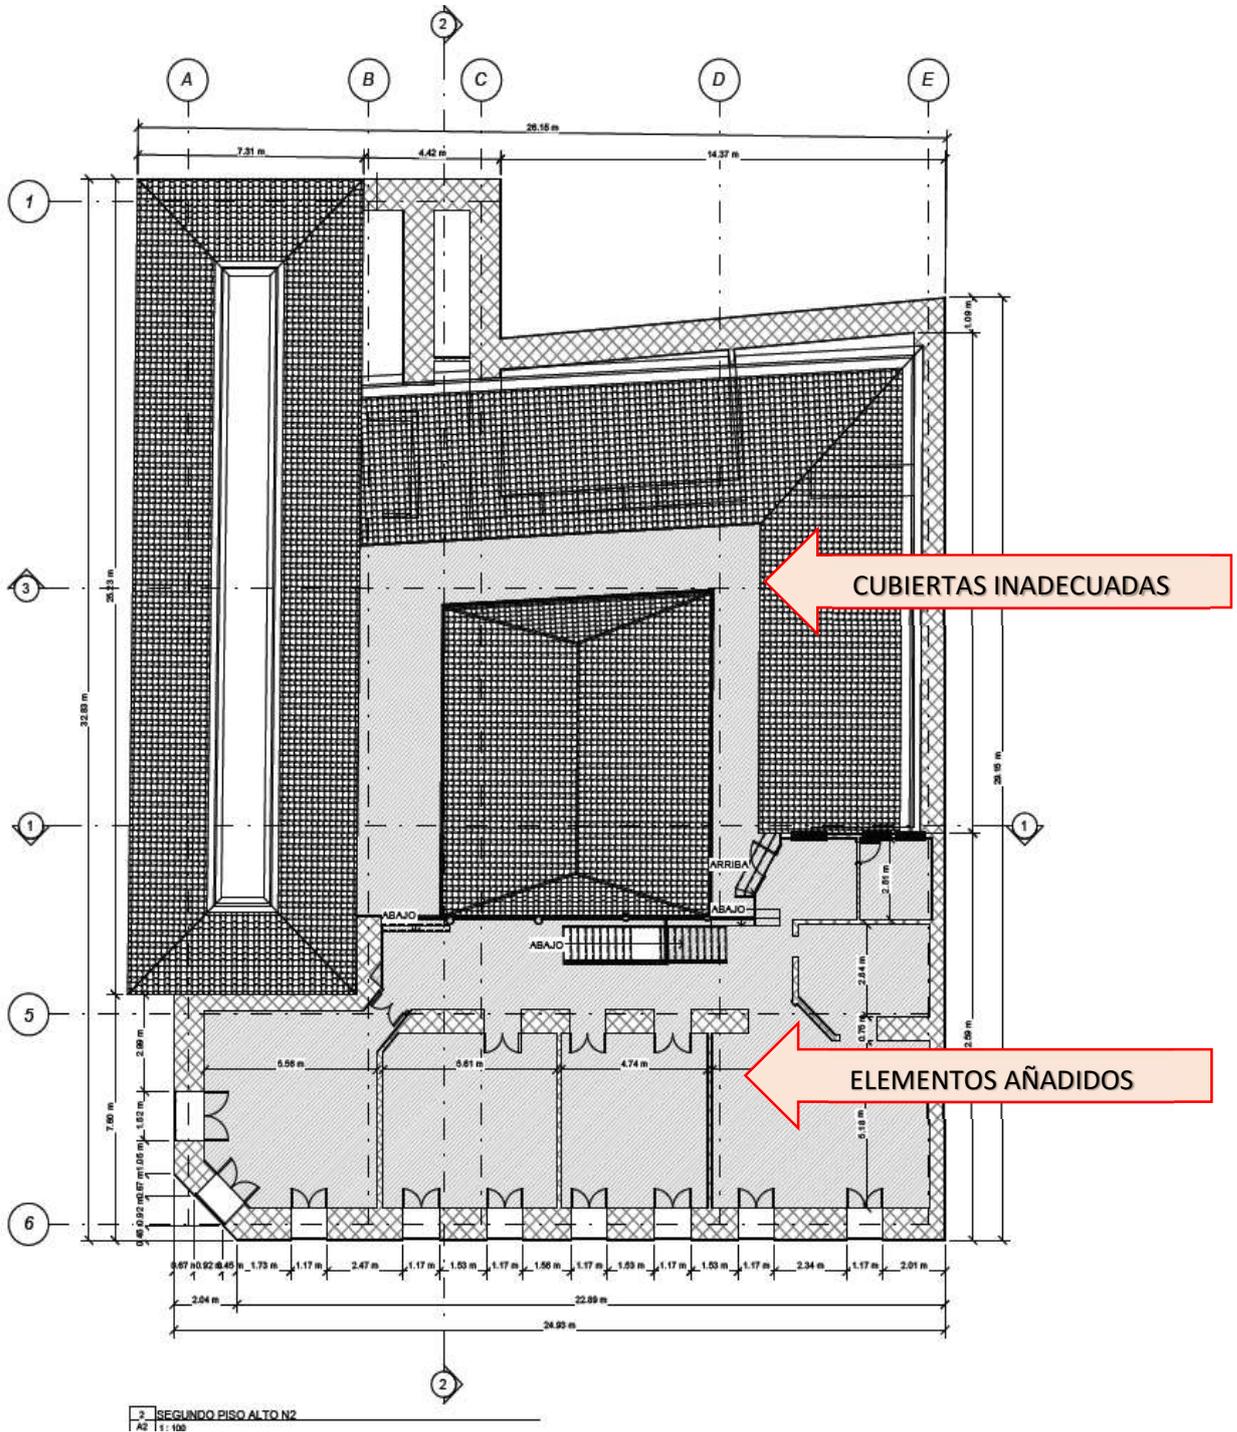
Imagen 7 - Planta de Modelado Estado Actual

Una vez dado el inicio de modelado Uno que contiene el estado actual del inmueble se pudo evidenciar la falta de simetría en elementos, mampostería construida sin ningún tipo de criterio técnico en cuanto a la aplicación de normativa patrimonial y así también que varios de los elementos constituyentes de la edificación no contaban con un valor histórico, como se detalla en la siguiente imagen:

En la imagen 7, se visualizan elementos añadidos y que la cubierta presenta modificaciones antitécnicas ya que no se encuentra en cumplimiento con la utilización de materiales tradicionales y ordenanzas patrimoniales.

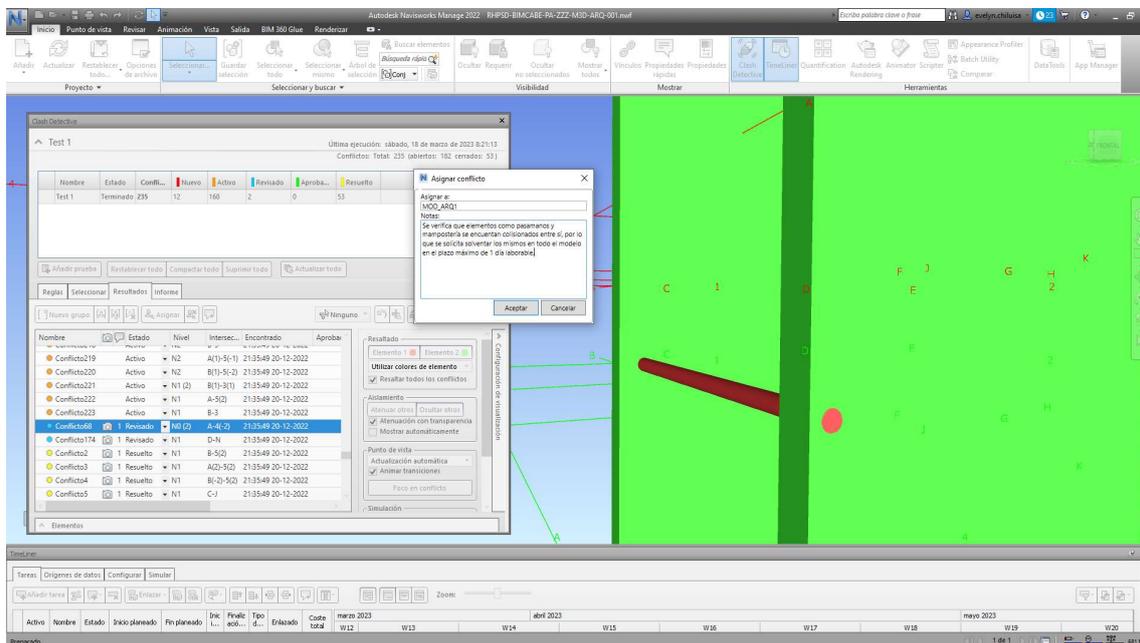
Figura 14 - Detección de Interferencias NAVISWORKS

Se realiza la detección de colisiones con una tolerancia permitida de 0,01 m, evidenciando que existen conflictos que deben ser resueltos dentro del mismo equipo de arquitectura por lo que se solicitó a cada uno de los modeladores solventen según sea el caso, a continuación en la Figura 13, se muestra un ejemplo de las interferencias detectadas y el pedido de corrección respectiva.

Es preciso indicar que el pedido para que los modeladores de arquitectura solventen las interferencias detectadas fue comunicada a través de incidencias en la plataforma ACC, donde se adjuntó el informe de colisiones ejecutado por mi persona en calidad de Líder de Arquitectura, así también una vez los modeladores informen que se ha solventado los conflictos evidenciados, solicitan mi revisión para lo cual genero un nuevo informe donde resumo las detecciones revisadas y que son aprobadas para finalizar el proceso de modelado.

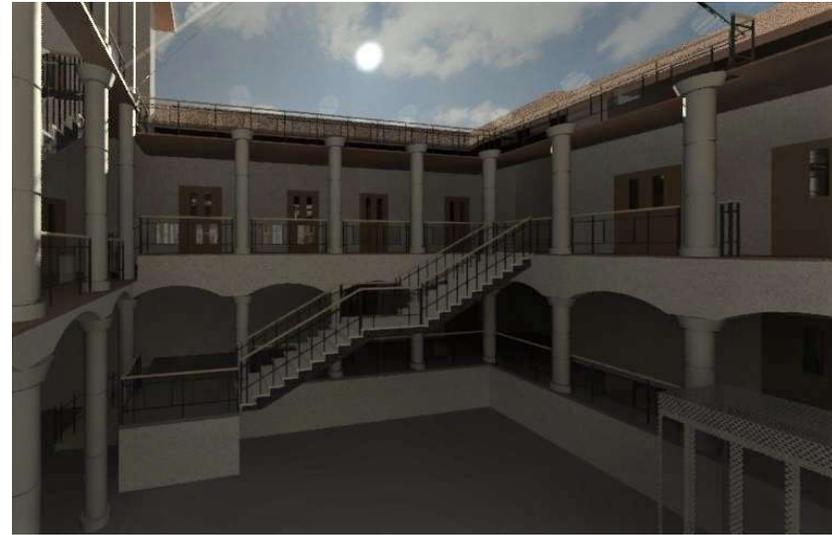
En esta imagen se puede apreciar elementos añadidos sin valor patrimonial y así también escaleras que carecen de seguridades, sin medidas adecuadas de descansos, huellas y contrahuellas.

La propuesta muestra la aplicación de normativa y ordenanza patrimonial en cada uno de sus elementos, mismos que han sido intervenidos con materiales propios de bienes históricos, medidas adecuadas y aplicación de cubierta translúcida.

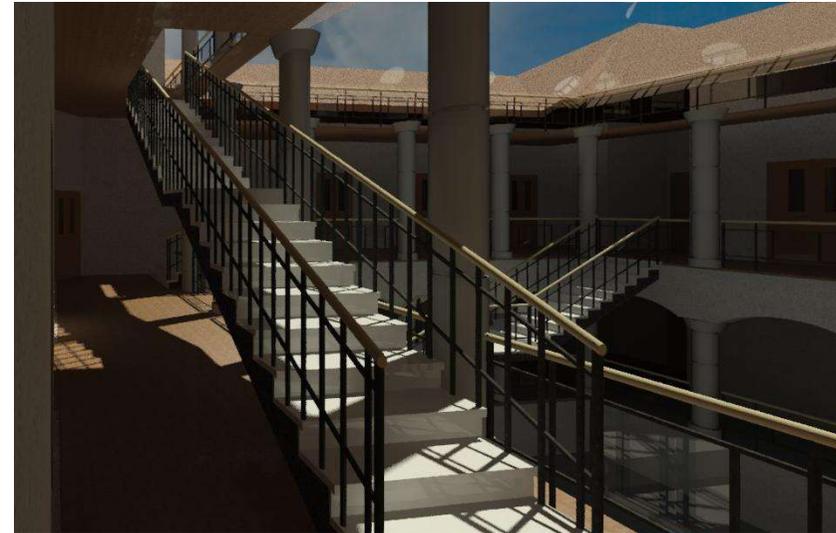
Se evidencia daño en escalones, falta de mantenimiento en pisos, falta de estabilidad en escaleras y utilización de pasamanos improvisados.

Se conserva los pisos, puertas y entrepisos de madera, se otorga los mantenimientos respectivos, se brinda las seguridades necesarias a escaleras y de igual manera se visualiza la aplicación de cubierta transparente sobre el patio central.

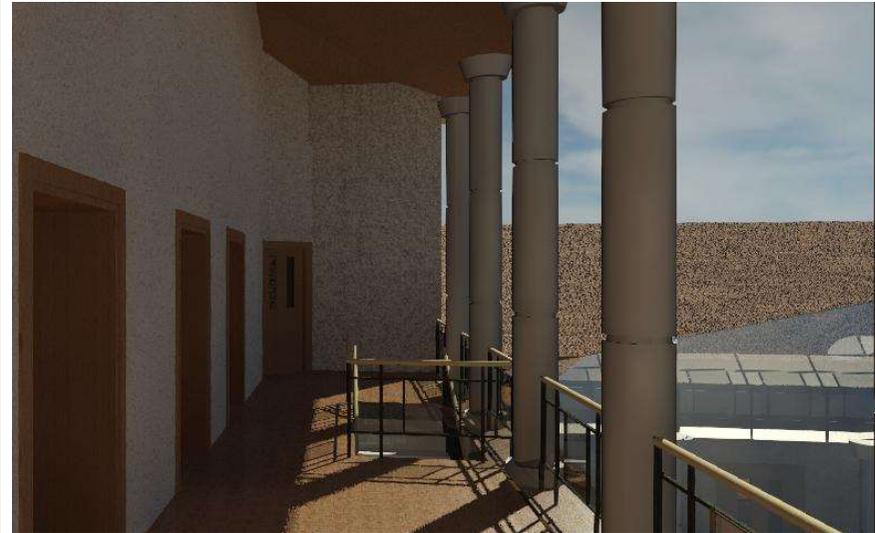
Se observa el deterioro en paredes y así también en elementos estructurales de cubierta, elementos añadidos sin funcionalidad como pasamanos de bloque.

En la propuesta de intervención se retira elementos añadidos sin valor patrimonial como ventanas y antepechos de gradas; esto con la finalidad de dar una vinculación directa con los demás ambientes y patio central.

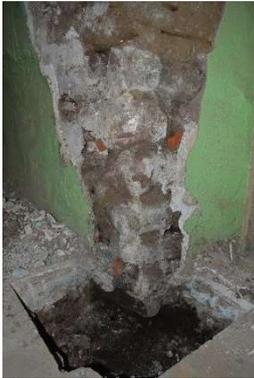
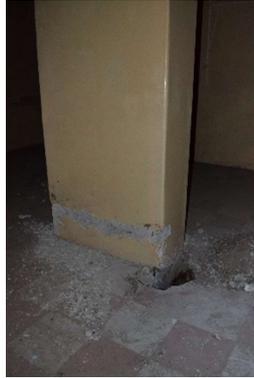
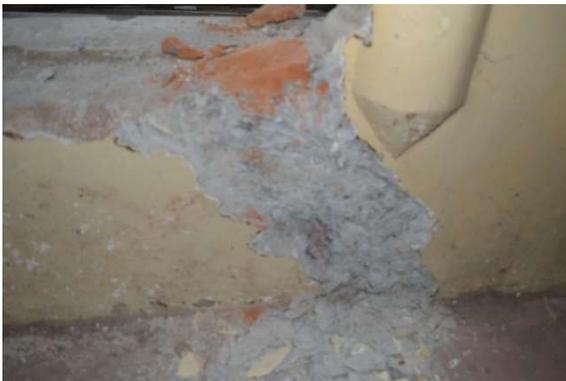
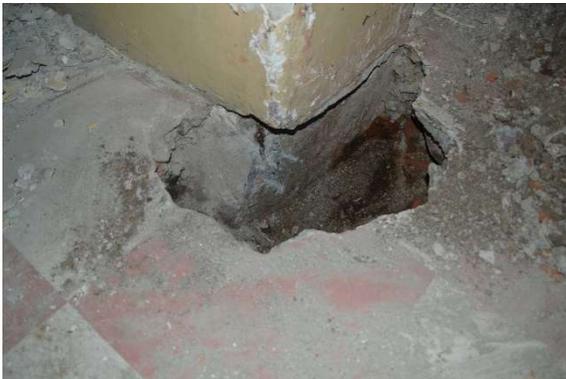
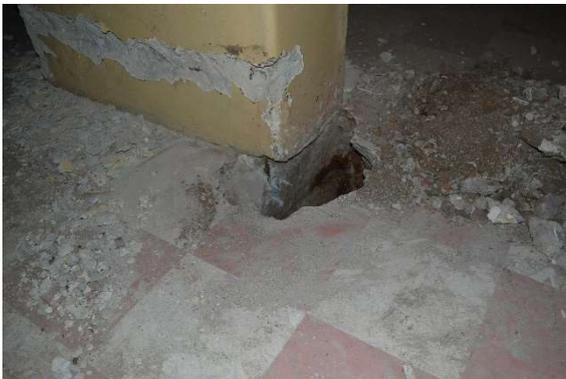
<p>MURO CIMIENTO DE PIEDRA</p> <p>Se evidencia que la totalidad de la edificación está asentada en muros perimetrales de piedra, mismas que se hallan unidas entre sí por una mezcla de tierra y piedra triturada.</p>

La presencia de estos muros pudo ser apreciada en el subsuelo ya que en este nivel forma parte o se enlaza con la mampostería.

Debido a la falta de mantenimiento el recubrimiento de los referidos muros se encuentra desprendido por lo que este elemento estructural se ve afectado (debilitamiento).

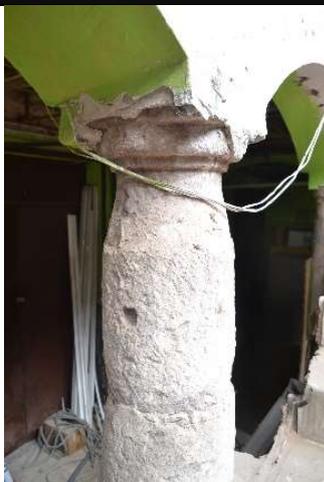
**PILARES DE PIEDRA Y
MADERA**

Los pilares de piedra se encuentran ubicados como soporte de los pasillos superiores, es decir se localizan en el perímetro del patio central.

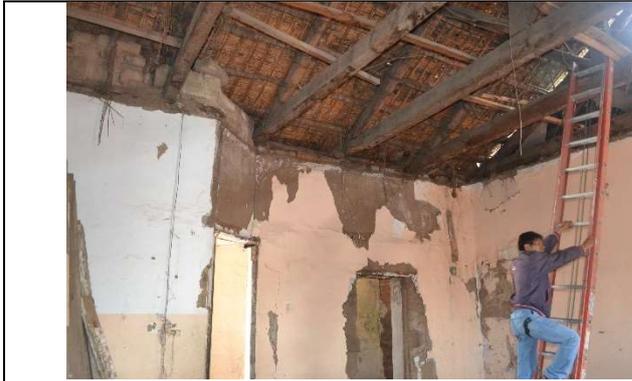
<p style="text-align: center;">MAMPOSTERÍA PORTANTE</p> <p>La mampostería forma parte de la estructura del bien inmueble ya que es portante; sin embargo debido a la falta de manteniendo estos elementos se encuentran en mal estado, siendo prioritario realizar una intervención de conservación.</p> <p>Las secciones de estos elementos sobrepasan los 80 centímetros.</p>

Estos elementos no requieren una propuesta de refuerzo; sin embargo se deberá analizar con el líder de arquitectura intervención pertinente.
