**Análisis Estructural para Rehabilitación de Edificaciones Patrimoniales,
aplicada al Antiguo Colegio Simón Bolívar-Bloque H.**

Katherine Fernanda Guamba Yumbay

Quito, noviembre 2024

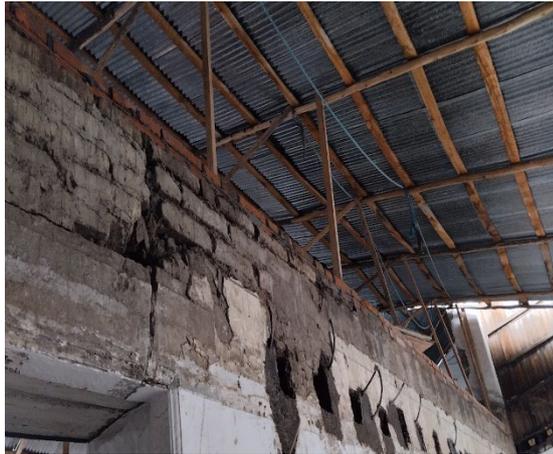
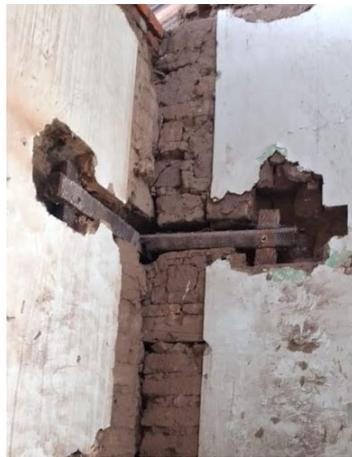
Figura 7.- Mampostería de adobe en el antiguo colegio Simón Bolívar.

Nota: en las presentes imágenes se puede evidenciar la mampostería de adobe en el antiguo Colegio Simón Bolívar y las llaves de madera para reforzamiento. (Fuente: Guamba. K, 2023)

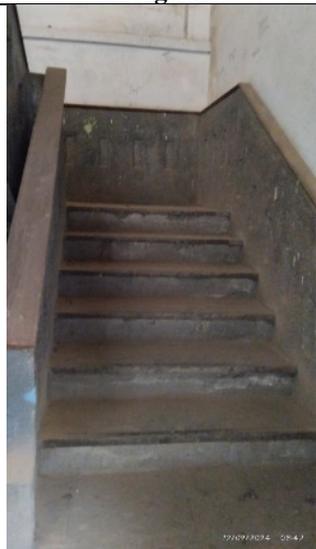
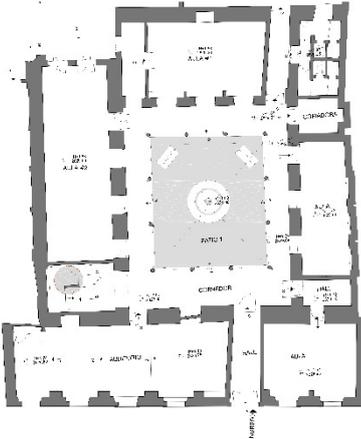
| FICHA TECNICA #3 | |
|---|---|
| Fotografía | Ubicación en plano |

| FICHA TECNICA #3 | |
|---|---|
| Descripción de la patología: | Desgaste por uso. - En edificios patrimoniales con tránsito constante, como iglesias o palacios, el desgaste de suelos y escaleras puede ser significativo. |
| Posibles causas: | Falta de mantenimiento: La ausencia de un mantenimiento continuo y adecuado puede permitir que pequeñas patologías se agraven con el tiempo, comprometiendo la estructura y el valor patrimonial del edificio. |

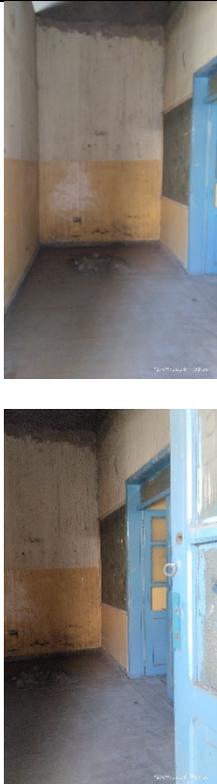
| FICHA TECNICA #16 | |
|---|---|
| Descripción de la patología: | Manchas en pintura. - se puede observar que la mayor problemática de este espacio es la mampostería, que se encuentra con manchas. |

| Posibles causas: | Falta de ventilación. - No se encuentra un correcto aislamiento térmico debido a que no hay ventanas que ayuden con la circulación de aire. |
