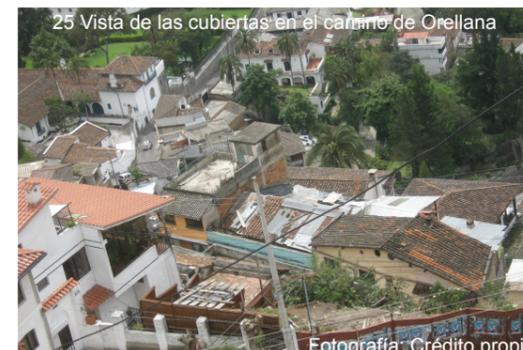
El estado actual de las cubiertas del barrio de Guápulo, (quinta fachada) se encuentra en estado deplorable; teniendo un 65% del total de éstas en condiciones deterioradas, un 20% se encuentran en estado de degradación y el restante 15% se encuentran en óptimo estado.

El principal material de construcción de cubiertas es la teja; la cual se encuentra en un 40% de las edificaciones existentes. En esta categoría de material la mayoría de las cubiertas se encuentran en estados de deterioro.

Dentro del conjunto de edificaciones del paisaje urbano de análisis un 40% de los objetos arquitectónicos analizados utilizan diferentes tipos de materiales para sus cubiertas; entre los cuales se encuentran cubiertas de zinc, fibrocemento, eternit, plásticos y entre otros.

el 20% de las edificaciones restantes analizadas son losas planas de hormigón, de las cuales se encuentran edificaciones en uso y otras que han sido abandonadas o no se han concluido de construir.
