UNIVERSIDAD INTERNACIONAL SEK

**Trabajo de Titulación Previo a la Obtención del Título de
Ingeniera Civil**

Evaluación del estado del pavimento de la vía “Mira-El Hato”, tramo San Luis - Santa Isabel en el Cantón Mira, mediante el método PCI, para el desarrollo de una propuesta de intervención vial

Quito, septiembre de 2023

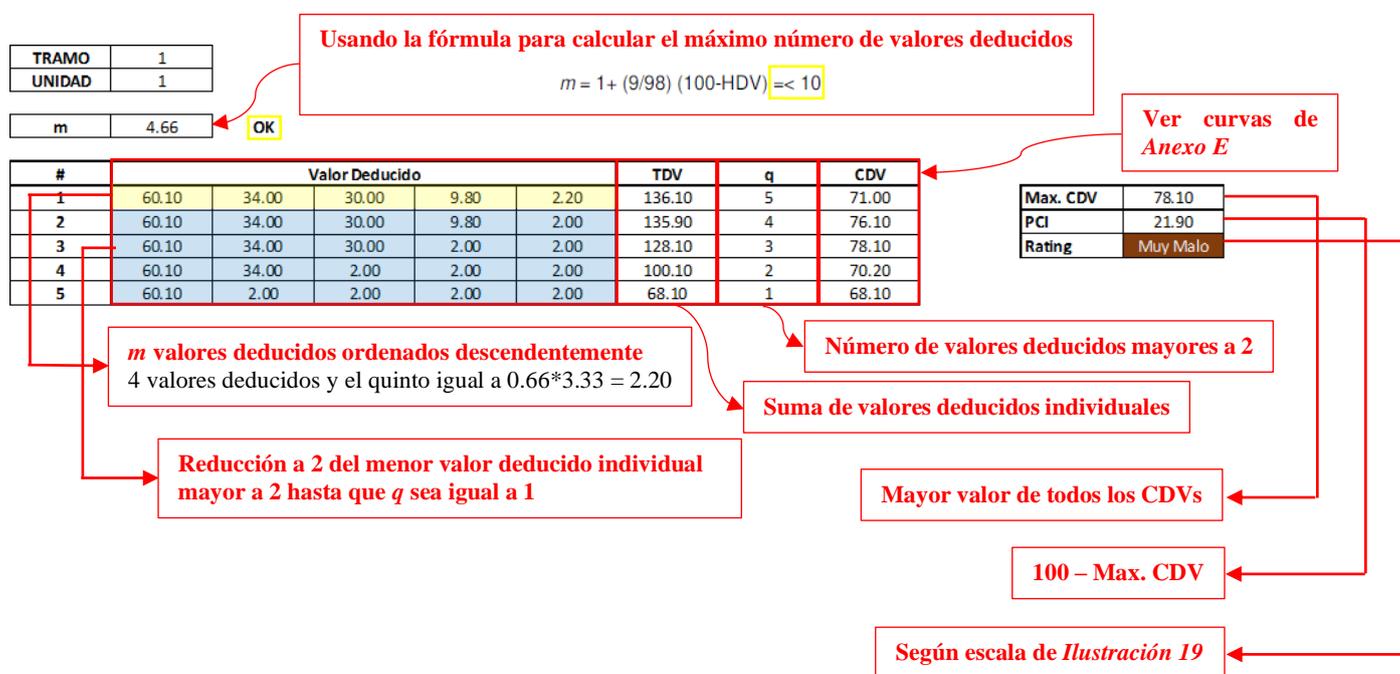
Ilustración 29. Ejemplo de cálculo de PCI

Para determinar el PCI de las unidades de muestreo se aplica el procedimiento establecido por la ASTM D6433-07 y resumido en el marco teórico de este trabajo. Con el fin de explicar el proceso de cálculo, se muestra el método para completar el formato de la *Ilustración 16*, usando como ejemplo la *Unidad de Muestra 1*.

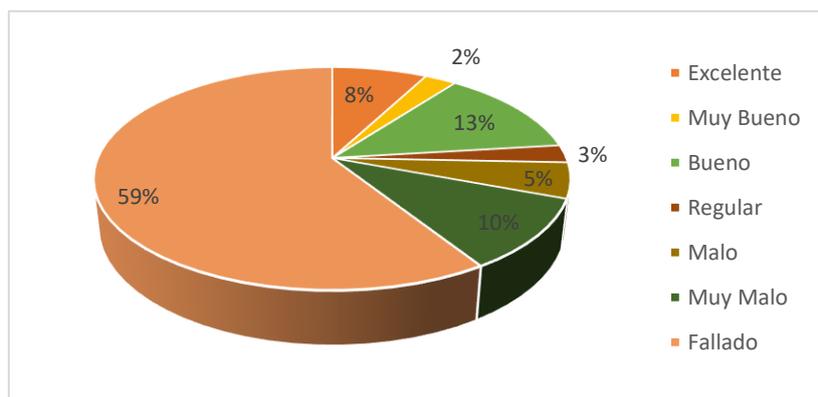
Ilustración 30. Distribución del PCI en el tramo

Condición	Cant. Unidades	Porcentaje (%)
Excelente	3	7.69
Muy Bueno	1	2.56
Bueno	5	12.82
Regular	1	2.56
Malo	2	5.13
Muy Malo	4	10.26
Fallado	23	58.97

Tabla 13. Rating de unidades de muestra

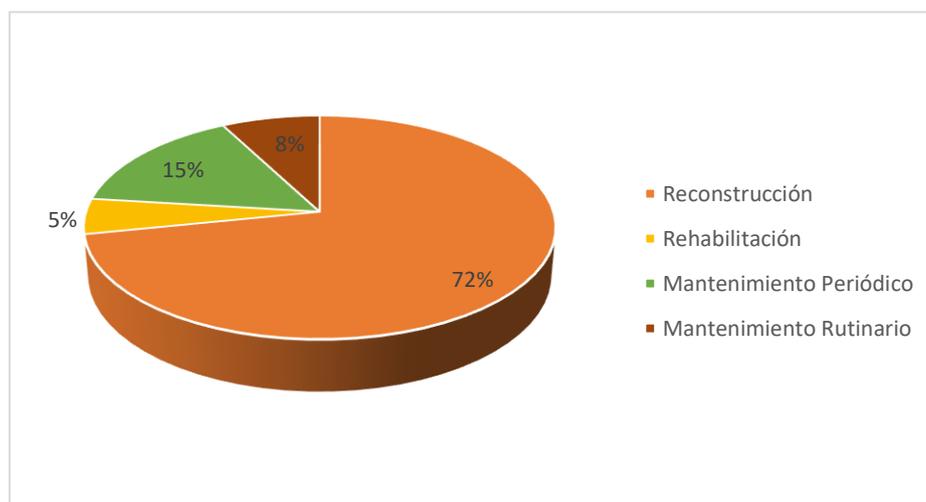
Ilustración 31. Distribución de actividades

Actividad	Cant. Unidades	Porcentaje (%)
Reconstrucción	28	71.79
Rehabilitación	2	5.13
Mantenimiento Periódico	6	15.38
Mantenimiento Rutinario	3	7.69

Tabla 16. Resumen de actividades de intervención en el tramo vial

Considerando los criterios de la *Tabla 14* y el promedio PCI del tramo total obtenido de las 39 unidades de muestra, la intervención recomendada para lograr una solución a largo plazo sería la siguiente:

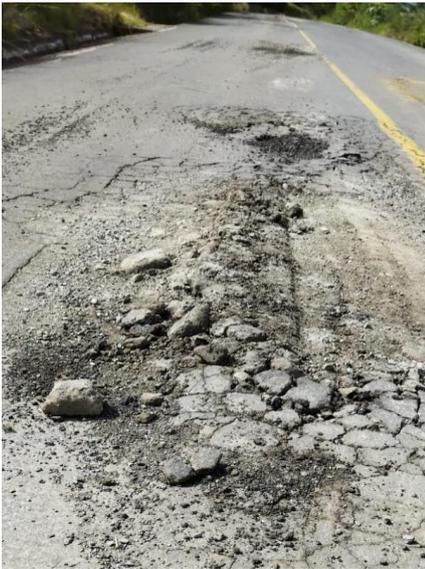
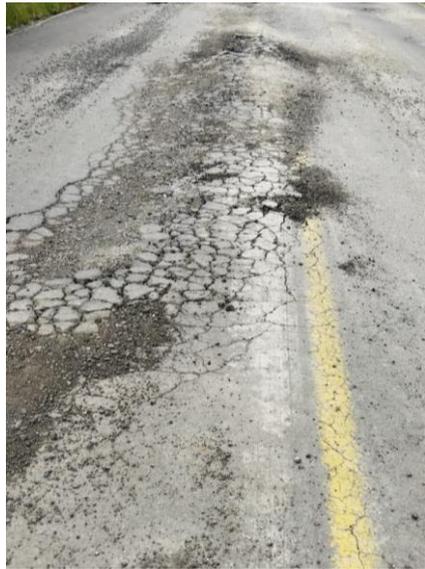
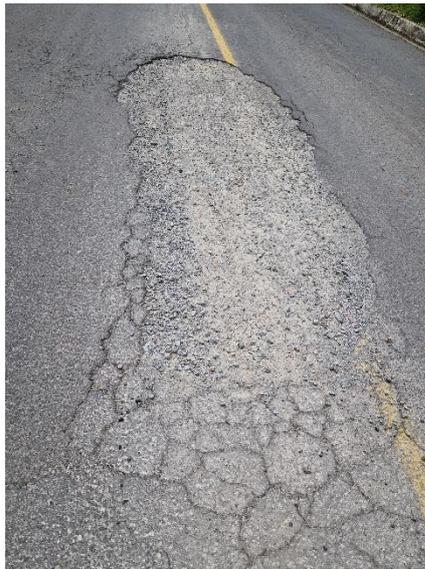
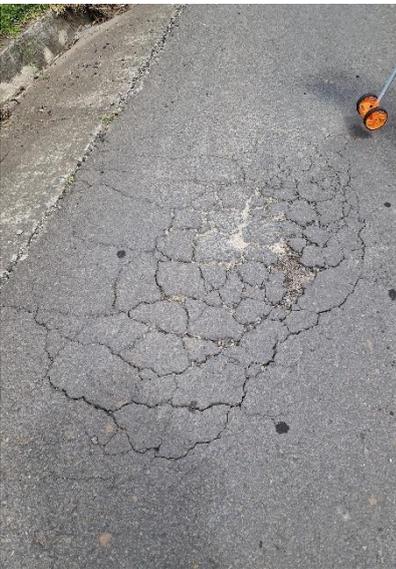
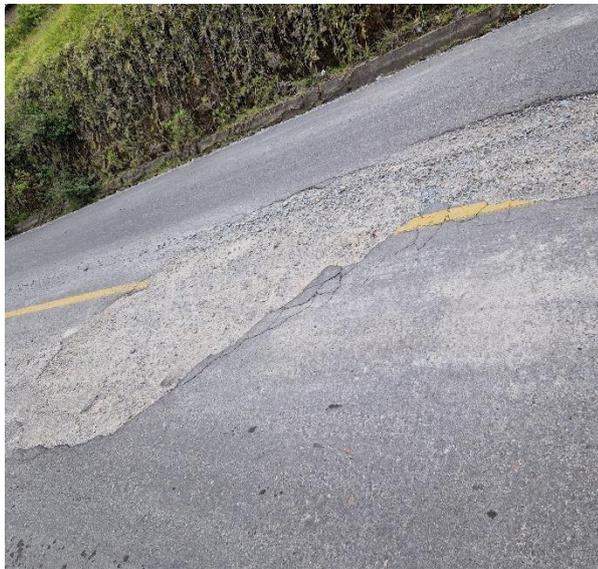
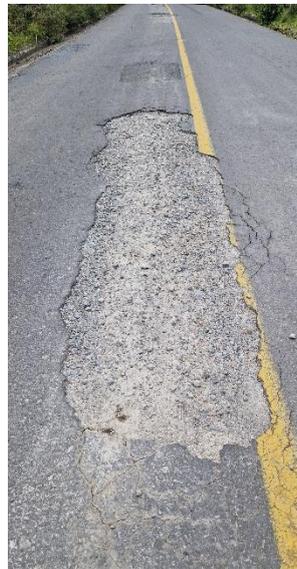
Las imágenes muestran las fallas identificadas y registradas durante la evaluación del tramo de vía seleccionado para el análisis.
