UNIVERSIDAD INTERNACIONAL SEK

Trabajo de Titulación Previo a la Obtención del Título de Ingeniero Civil

Identificación y evaluación de patologías estructurales en edificaciones residenciales de hormigón, ubicadas en el barrio Unidos por el Cambio, sector San Rafael, de la ciudad de Esmeraldas.

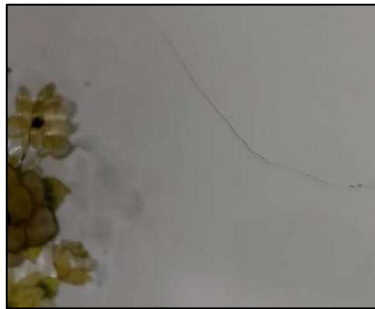
[Losa – Humedad - Fisura]

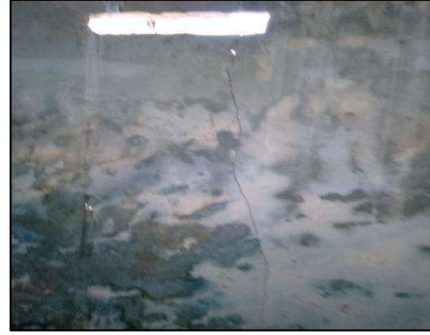
[Fisura – Eflorescencia - Muro]

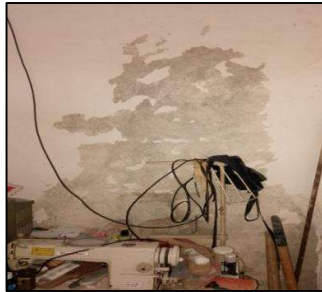
[Fisura – Eflorescencia - Muro]

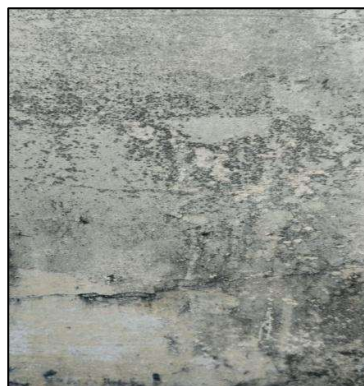
Elemento estructural	Tipo de patología observada	Ubicación específica del daño	Ancho de vivienda (m)	Largo de vivienda (m)	Área de vivienda (m²)	Largo área afectada (m)	Ancho área afectada (m)	Área afectada (m²)	Área de elemento estructural (m²)	% de afectación	Estado de la patología	Severidad
Muro	Humedad	Pasillo interno	8.0000	15.0000	120.0000	1.6500	0.3500	0.5775	8.9900	6.4238	Activa (evolutiva)	Leve
Muro	Fisura	Pasillo interno	8.0000	15.0000	120.0000	6.6000	0.0004	0.0026	8.9900	0.0294	Estable	Leve
Muro	Fisura	Sala	8.0000	15.0000	120.0000	4.4000	0.0002	0.0009	8.4000	0.0105	Estable	Leve
Muro	Eflorescencia	Pasillo interno	8.0000	15.0000	120.0000	2.5000	2.1500	5.3750	8.9900	59.7887	Activa (evolutiva)	Crítica

[Humedad – Fisura – Eflorescencia - Muro]

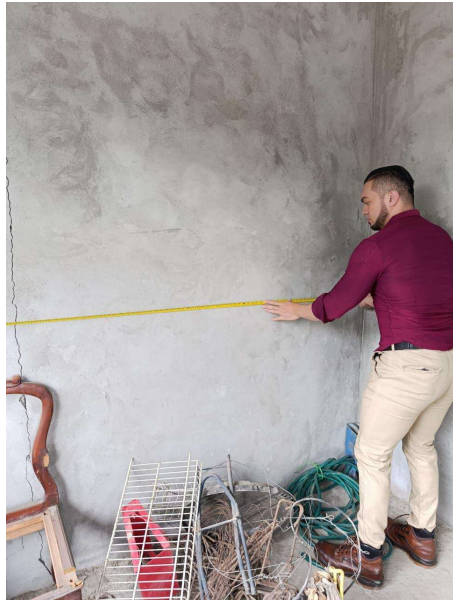
5.6. Medición de fisuras en muro de la Vivienda 29 - código 7760, calle H y calle 4.
