UNIVERSIDAD INTERNACIONAL SEK

**Trabajo de Titulación Previo a la Obtención del Título de
MAGISTER EN GERENCIA DE PROYECTOS BIM**

Terrazas de Nayón: Cambiando la perspectiva del BIM

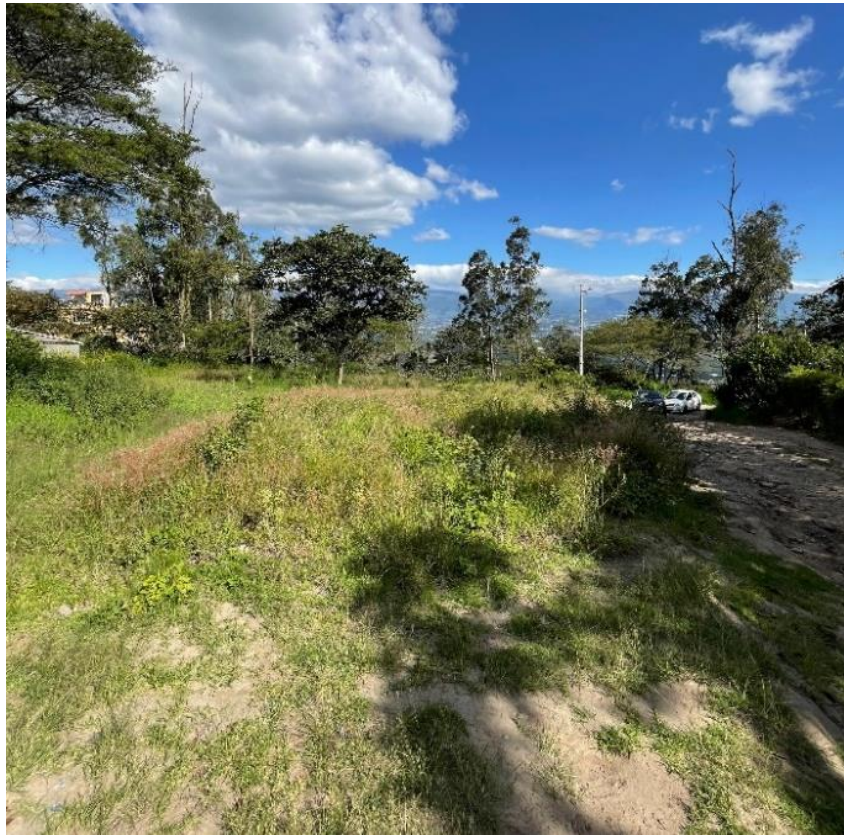
Ilustración 2: Vista del terreno desde el lindero posterior hacia la calle Luis Cordero

En la actualidad, las calles de ingreso no están tratadas, es decir, carecen de asfalto, hormigón o adoquines; no obstante, el ingreso de vehículos pequeño y livianos es posible debido a la dureza del piso existente. Por otro lado, en los terrenos colindantes a este, no existen construcciones de mayor tamaño, solamente hacia el lindero derecho existen dos villas pequeñas construidas, por lo tanto, este proyecto sería el pionero de su clase en sus cercanías inmediatas, acotando así que el proyecto residencial similar más cercano está a 3 kilómetros de distancia aproximadamente.

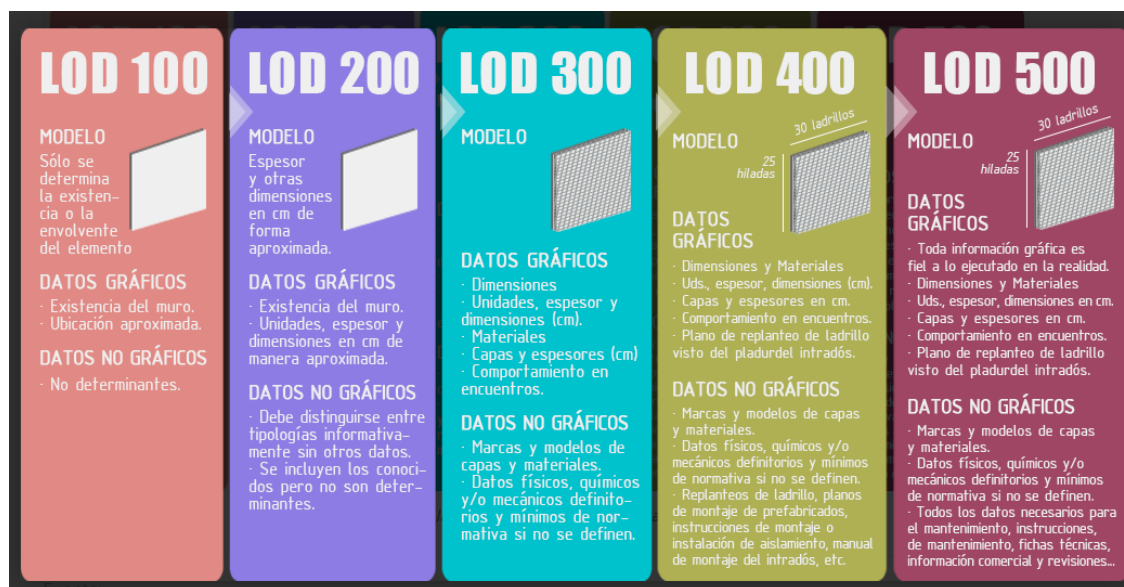
Ilustración 5: Explicación de los diferentes LODs. Fuente > (Zaragoza Angulo & Morea, 2015)

LOD 100 se refiere a un nivel que abarca el aspecto físico, la propuesta visual o el diseño conceptual, representando aproximadamente un 20% de la cantidad total de información disponible (Zaragoza Angulo & Morea, 2015).

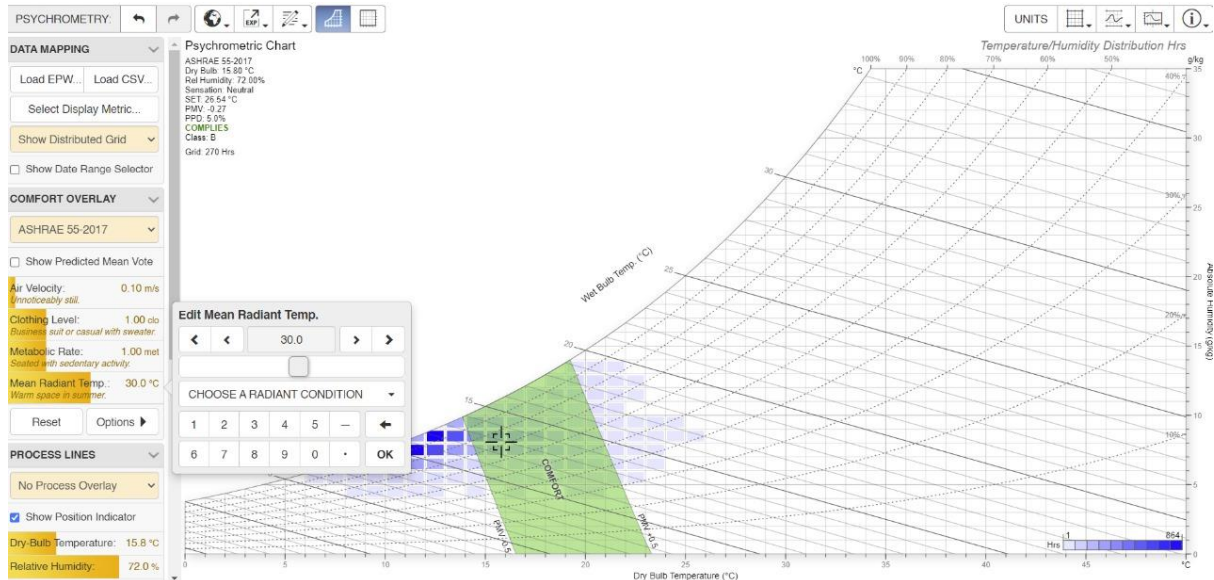
Ilustración 8: Diagrama Psicrométrico con los datos de intervención

Después de obtener estos indicadores iniciales, se volvió a generar un diagrama psicrométrico con los datos de los aspectos a tener en cuenta para el rediseño de las viviendas y se obtuvo como resultado un PMV de 0.27 y un PPD de 5.00%, logrando así un confort térmico acertado con un nivel de aceptación más alto que el indicado en el gráfico anterior, donde no se tomaron en cuenta ningún tipo de estrategias pasivas de diseño sostenible.

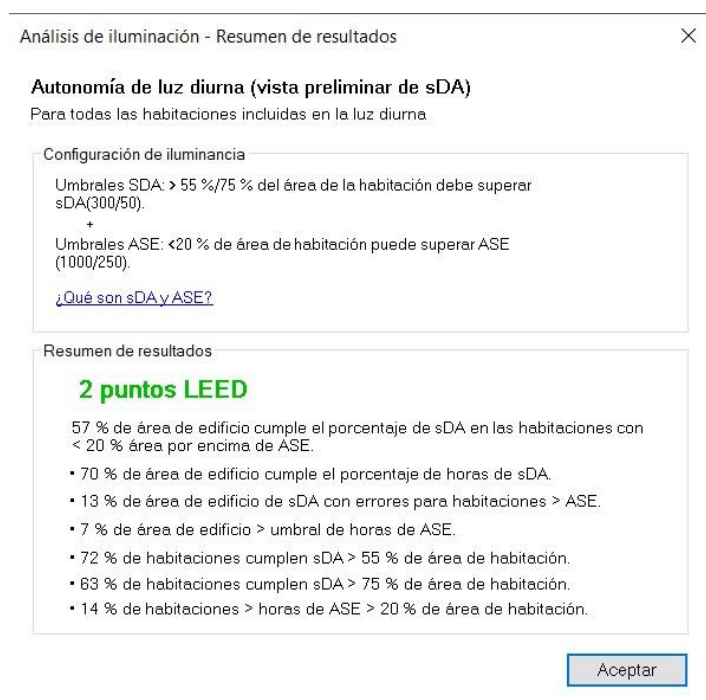
Por último, una vez liberado el modelo de arquitectura final, se realizaron los análisis ASE (Annual Sunlight Exposure) y sDA (Spatial Daylight Autonomy) para determinar el confort térmico y lumínico del nuevo proyecto, obteniendo como resultado la obtención de 2 puntos LEED para cada vivienda, por lo que el análisis de sostenibilidad realizado y las propuestas pasivas de diseño fueron favorables para el proyecto. Para realizar los estudios se utilizaron Autodesk Revit 2024 junto al plug-in Insight.

*Ilustración 21: Análisis de iluminación de una de las viviendas del proyecto BIM Terrazas de Nayón.
Fuente: NOVABIM*

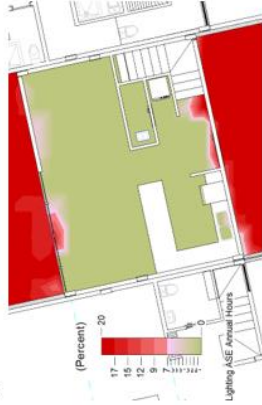
ASE

SDA (300/50): En esta casa, el 25% del área del edificio cumple con las horas de SDA en habitaciones con menos del 20% de área por encima del umbral ASE. Esto sugiere que hay un porcentaje significativo del edificio que no recibe suficiente luz natural y se deberían considerar cambios en el diseño para mejorar este aspecto.

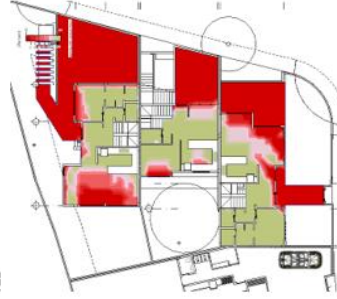
ASE

SDA (500/50). Para la Casa No. 4, 5 y 6, el 73% de las habitaciones cumple con el SDA > 25% del área de la habitación y el 47% de las habitaciones cumple con el SDA > 75% del área de la habitación. Esto indica un buen rendimiento en cuanto a la autonomía de la luz diurna, con casi tres cuartas partes de las habitaciones recibiendo una cantidad adecuada de luz natural para el estándar básico y casi la mitad para el estándar avanzado.

Annual Sunlight Exposure (ASE): En el caso de la Casa No. 4, el 19% del área del edificio supera el umbral de horas ASE, lo cual es casi el límite del estándar permitido y sugiere que hay un riesgo significativo de deslumbramiento o de ganancia de calor excesiva en ciertas áreas.

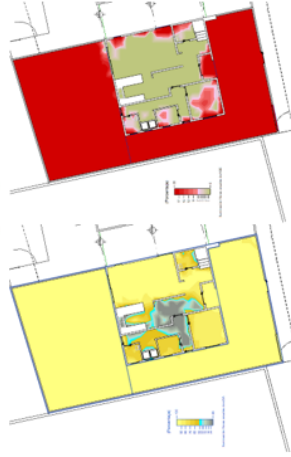
Analisis

- Se recomienda el uso de materiales con propiedades reflectantes en cubiertas y fachadas con mayor exposición solar.
- Se recomienda el uso de aislantes térmicos en cubiertas.
- Se recomienda un menor uso de ventanería, o a su vez vidrio cámara en las fachadas con mayor incidencia solar.

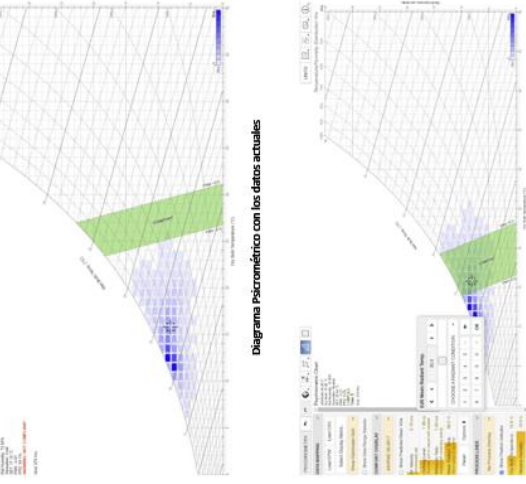
Diagrama psicrométrico con los datos actuales

En nuestra carta psicrométrica, con los primeros datos obtenidos se obtuvo un PMV inicial de -2.67 y un PPD de 84.1% con estos resultados podemos decir que el 84% de las personas que habitan en este sitio están insatisfechas con las condiciones climáticas ya que pasan la mayor parte del tiempo con frío. (INSTITUTO NACIONAL DE METEOROLOGÍA E HIDROLOGÍA, 2017)

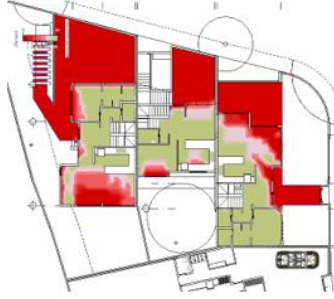
ASE

SDA (500/50). Para la Casa No. 4, 5 y 6, el 73% de las habitaciones cumple con el SDA > 25% del área de la habitación y el 47% de las habitaciones cumple con el SDA > 75% del área de la habitación. Esto indica un buen rendimiento en cuanto a la autonomía de la luz diurna, con casi tres cuartas partes de las habitaciones recibiendo una cantidad adecuada de luz natural para el estándar básico y casi la mitad para el estándar avanzado.

Annual Sunlight Exposure (ASE): En el caso de la Casa No. 4, el 19% del área del edificio supera el umbral de horas ASE, lo cual es casi el límite del estándar permitido y sugiere que hay un riesgo significativo de deslumbramiento o de ganancia de calor excesiva en ciertas áreas.

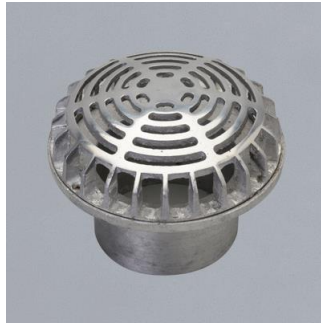
Ilustración 1: Rejilla tipo cúpula

6. Si por alguna circunstancia el propietario desea cambiar las rejillas de desagüe de las cubiertas, deberá colocar el mismo modelo con las que esta siendo entregada la vivienda, es decir, rejillas tipo cúpula como se indica en la imagen a continuación. Si las rejillas existentes son reemplazadas por rejillas tipo planas, su obstrucción puede ser mayor y por lo tanto el desfogue del agua podría tardar más causando

el riesgo de filtraciones.

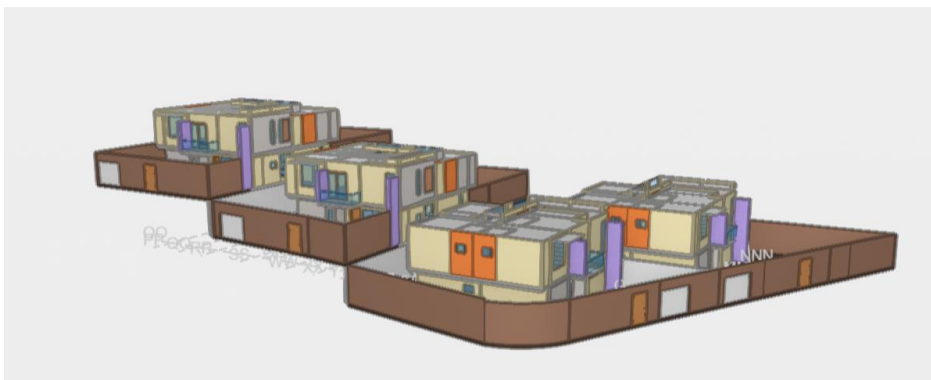
Ilustración 3: Vista del modelo 3D IFC en el aplicativo del Entorno Común de Datos

4. Una vez seleccionado el modelo 3D, se cargará y podrá visualizarlo desde su equipo electrónico.
