**UNIVERSIDAD INTERNACIONAL SEK**

**Trabajo de Titulación Previo a la Obtención del Título de  
Ingeniero Civil**

**Evaluación del Pavimento Flexible de la Vía Simiatug, en el Tramo Cruz de Punebata-  
Sanjapamba, por el Método de PAVER.**

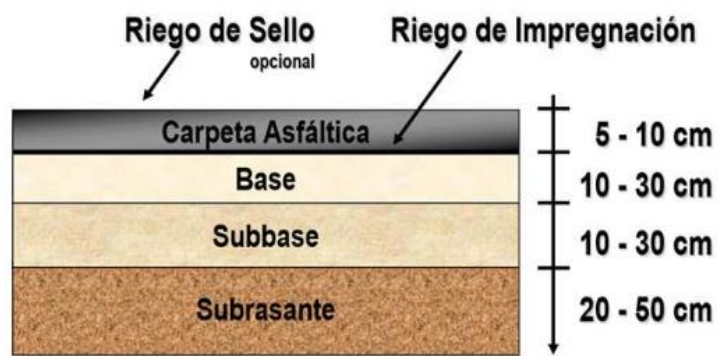
*Ilustración 2. Estructura básica del pavimento flexible.*

Está compuesto por varias capas de diferentes espesores que van disminuyendo su resistencia desde la superficie hasta el terreno de sustentación conocido como subrasante, la cual es primordial en el diseño de la estructura. Sobre ella se coloca la capa de subbase, aunque en algunos diseños es posible prescindir de esta; le sigue la capa de base y finalmente la capa de rodadura o superficie que varía en su material en dependencia del tipo de pavimento que se esté diseñando. La principal función de cada una de estas es repartir a la capa subyacente las

presiones de las cargas vehiculares garantizando a su vez adecuadas condiciones de drenaje e impermeabilidad. En la ilustración 2 puede apreciarse la estructura de la misma.

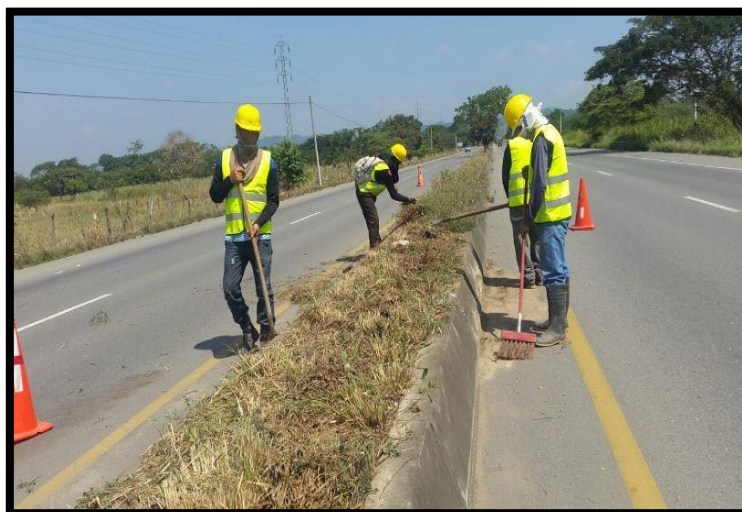
*Ilustración 9. Mantenimiento preventivo*

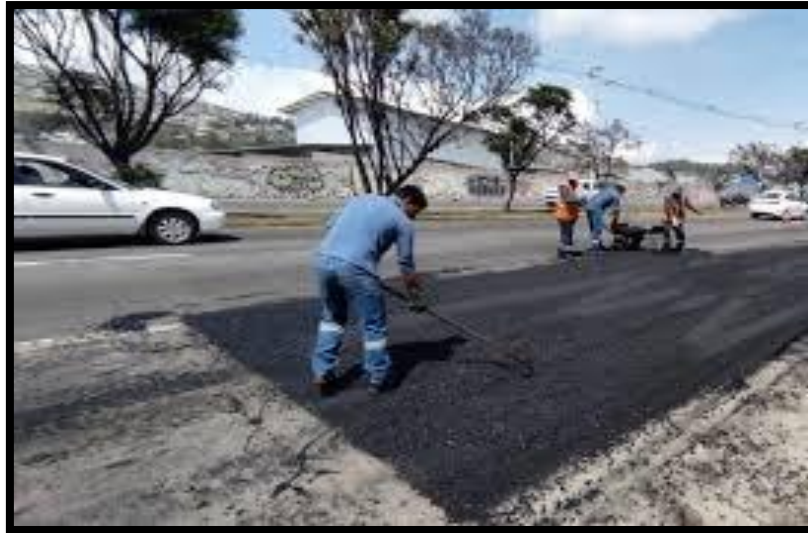
*Ilustración 10. Mantenimiento correctivo.*

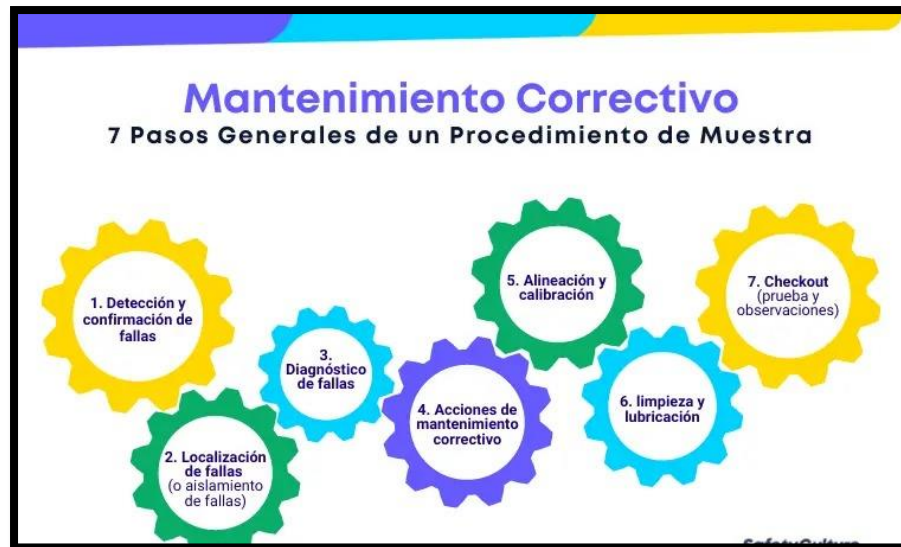
*Ilustración 11. Mantenimiento correctivo*

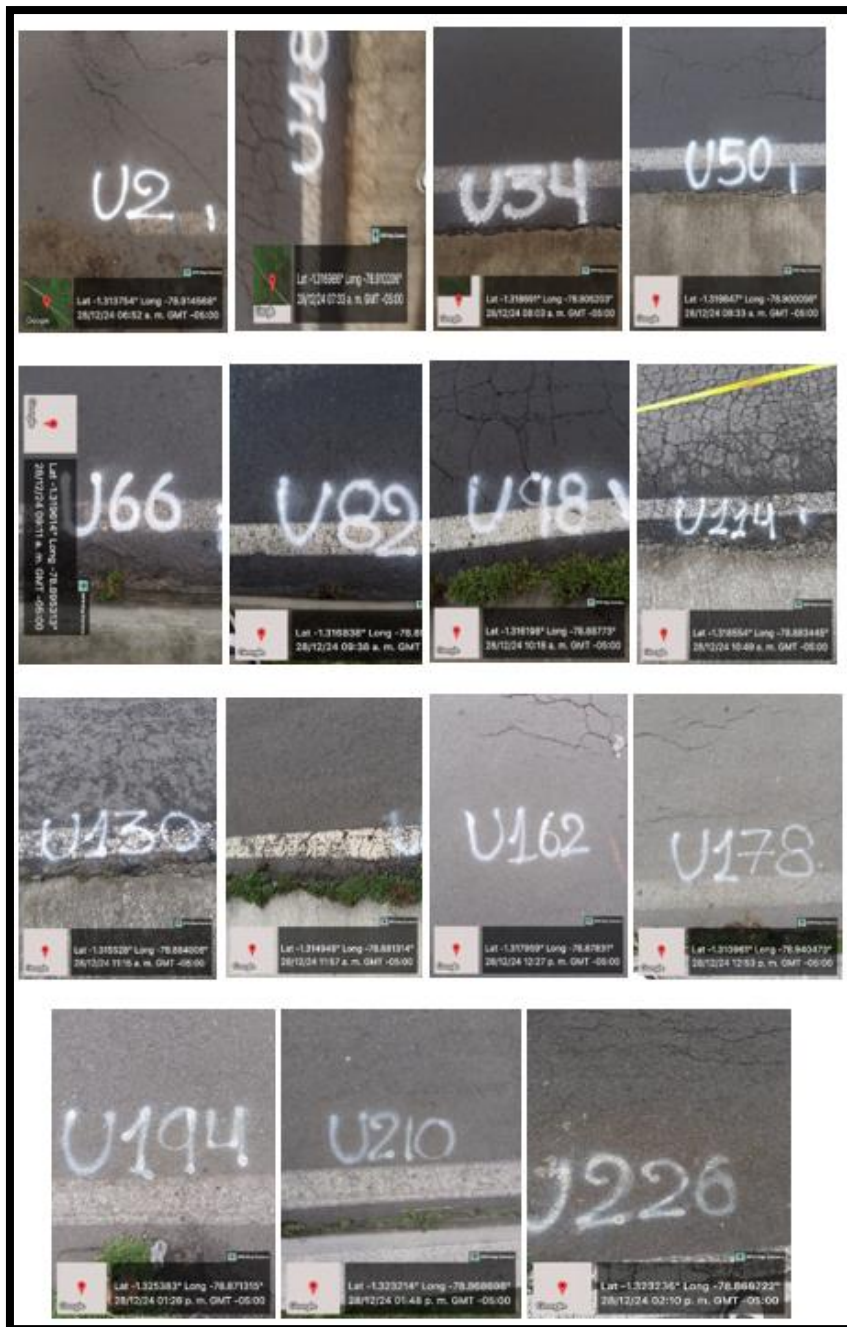
*Ilustración 17. Señalización e identificación de unidades de muestra.*

Ya establecida la longitud de las unidades de muestra, guiando en la Norma ASTM D6433-07 se procede en el pavimento a señalar con pintura para tener referencia y proceder a verificar las fallas presentes en la calzada.
