FACULTAD DE ARQUITECTURA E INGENIERÍA CIVIL

OPTIMIZACIÓN DE CRONOGRAMAS Y PRESUPUESTOS EN PROYECTOS PÚBLICOS MEDIANTE BIM 4D Y 5D: CASO UPC EN MANABI, ROL COORDINADOR BIM Y LIDER MEP.

MAGISTER EN GERENCIA DE PROYECTOS BIM

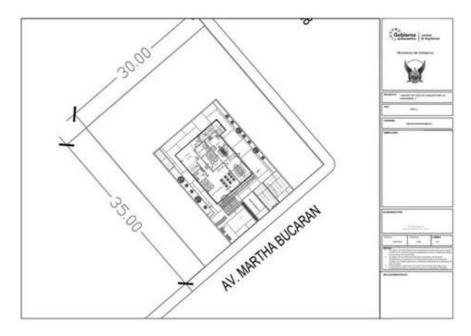
En el siguiente plano podemos observar la implantación del proyecto existente:

Figura 3. Implantación referencial del proyecto, Recuperado del Ministerio de Gobierno del Ecuador, $2019\,$

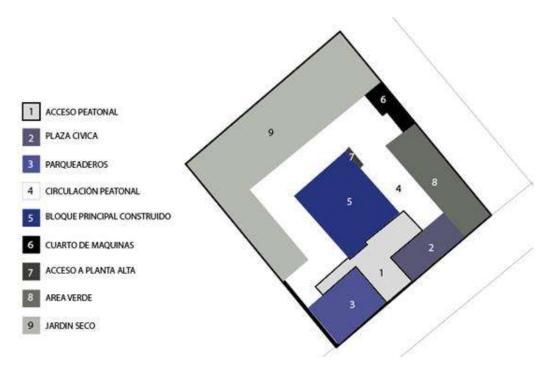
En el siguiente diagrama podemos observar todos los espacios que componen el proyecto, desde accesos, parqueaderos y bloques construidos.

Figura 4. Zonificación del proyecto, Recuperado del Ministerio de Gobierno del Ecuador, Modificado por BIMSS, 2025

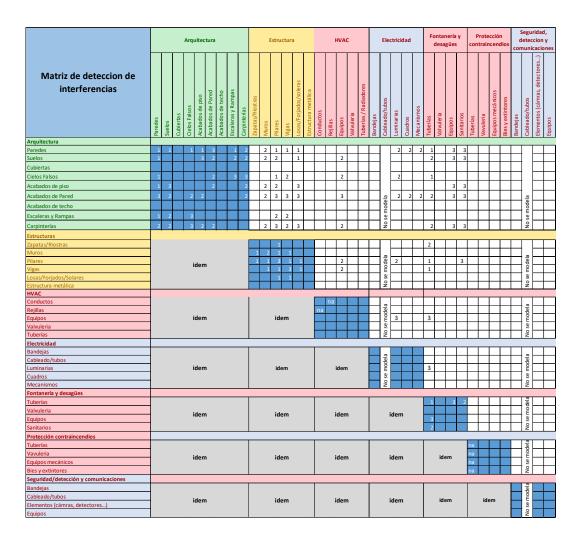
A continuación, se presenta los grupos de búsqueda realizados y la matriz de interferencias final.

Figura 19. Matriz de interferencias, (Elaboración propia), 2025

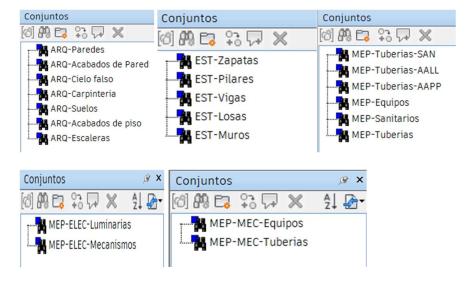
Una vez determinados los parámetros de colisiones en la matriz de interferencias, tanto disciplinar como multidisciplinar, es importante generar grupos de búsqueda en el proyecto, los cuales facilitarán la ejecución de pruebas de colisiones entre los elementos determinados en la matriz; en vista que la herramienta utilizada para todos los procesos de coordinación fue NAVISWORKS, el mismo permite la creación de dichos grupos.

Figura 20. Grupos de búsqueda por disciplina, (Elaboración propia),2025

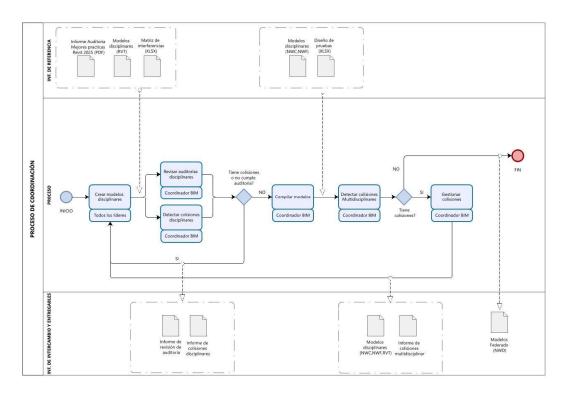
Para el proceso de coordinación disciplinar y multidisciplinar, para poder alcanzar un modelo federado depurado es el siguiente:

Figura 23. Flujo de trabajo para coordinación, (Elaboración propia),2025

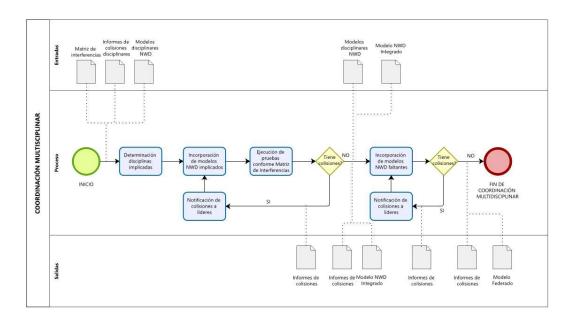
Una vez superado el proceso de coordinación disciplinar de las diferentes disciplinas del proyecto, se inicia un proceso de coordinación multidisciplinar, al cual ingresan únicamente los modelos auditados y aprobados por la coordinación; al igual que el proceso de coordinación disciplinar este es un proceso repetitivo, en el cual generamos un modelo integrado con todas las disciplinas del proyecto y se verifica la existencia de interferencias entre disciplinas. Este flujo inicia con los modelos que pasaron el proceso de coordinación disciplinar, en el cual se integran las disciplinas conforme al cuadro de hitos, se ejecutan las pruebas de colisiones necesarias conforme a la matriz de interferencias, en caso de no existir colisiones se incorporan los modelos subsiguientes y se repite el proceso hasta que no existan colisiones.

Figura 24. Flujo de trabajo de coordinación multidisciplinar, (Elaboración propia),2025

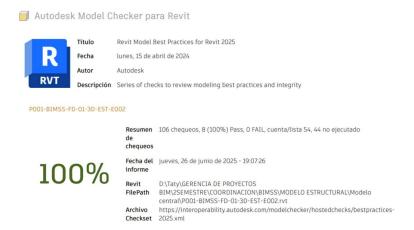
El proceso de coordinación disciplinar de arquitectura (HITO 1) comenzó cuando el líder hizo la entrega formal mediante el CDE de su modelo para revisión, dentro de la misma se entiende que por su parte debió realizar una auditoria de la salud general del modelo basado en las mejores practicas de Revit 2025; sin embargo, para garantizar que el proceso de coordinación sea el adecuado se realizó una segunda verificación del modelo, encontrando de esta manera que el mismo tenía un porcentaje de fiabilidad del 100%, existían varios elementos que no afectan el puntaje que debían ser solventados para que la salud del modelo sea la adecuada, como se indica en la incidencia N° 83; sin embargo, como en líneas generales el modelo cumplía con el

Figura 29. Auditoría Modelo Arquitectónico Model Checker, Recuperado de Revit, 2025

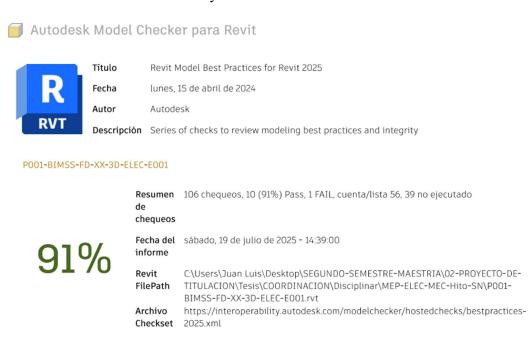
En cuanto a los modelos Eléctrico y Mecánico se realizó una revisión de la salud del modelo mediante la herramienta de Model Checker de Revit, con base en las mejores prácticas de REVIT 2025, los mismos alcanzaron un porcentaje de 91% y 73% respectivamente; se verifico que estos porcentajes se debían a temas de forma mas no de fondo y eran de fácil solución, como ejemplo era que existía vínculos que no estaban estáticos en el modelo; se notificó al modelador MEP, que estos elementos no afecta proceder con la coordinación disciplinar y se solicitó que solvente dichas observaciones como se indica en las incidencias N° 141 y 142.

Figura 44. Auditoría Modelo MEP-Eléctrico Model Checker, Recuperado de Revit, 2025

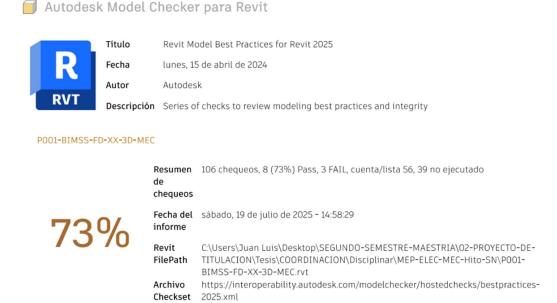
Figura 45. Auditoría Modelo MEP-Mecánico Model Checker, Recuperado de Revit, 2025

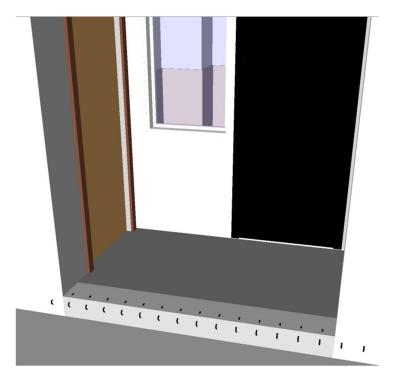
Figura 60. Refuerzos fuera de cadenas, Recuperado de Modelo Federado UPC "El Chaparral", 2025

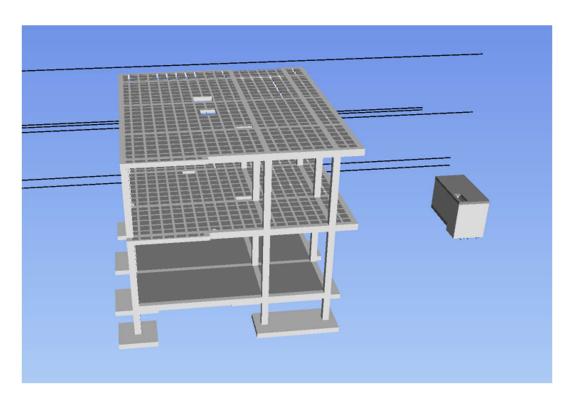
Como resultado de la coordinación disciplinar y multidisciplinar, se pudo obtener un modelo federado en formato NWD y RVT, el cual es el gemelo digital de la construcción que se va a realizar, el cual permitirá al usuario final (cliente) tener una certeza y una visualización clara de cómo se implantará el proyecto real. Este modelo nos permite verificar y corregir todas las posibles colisiones que puedan ocasionarse en obra de una manera mucho más efectiva que los planos tradicionales, en consecuencia las cantidades de obra obtenidas del mismo esperan ser lo más aproximadas a la realidad y calculadas de una manera más exacta que de la forma tradicional.

Figura 61. Modelo estructural, Elaboración propia, 2025

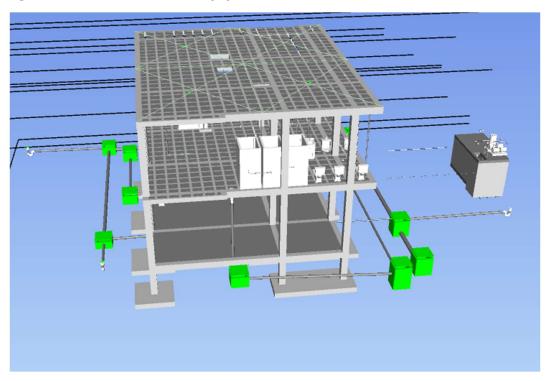
Figura 62. Modelo estructural e hidrosanitario, Elaboración propia, 2025

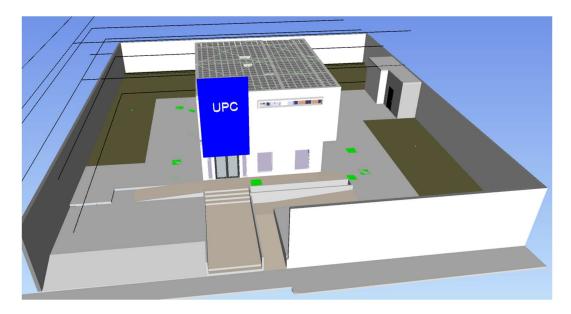
Figura 63. Modelo estructural, hidrosanitario y arquitectónico, Elaboración propia, 2025

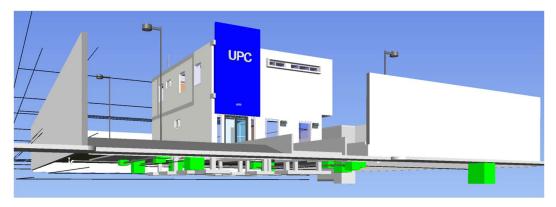
Figura 64. Modelo federado, Elaboración propia, 2025

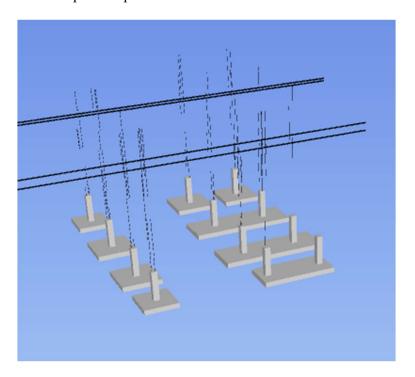
El proceso inicio con la determinación de las tareas, duraciones y costos de los elementos estructurales, posteriormente se ingresaron todos los elementos arquitectónicos y se determinaron de igual manera las tareas, elementos que intervienen cada tarea y costos, así como la secuencia de actividades de las mismas, finalmente se realizó el mismo proceso para los modelos MEP.

Figura 65. Simulación constructiva UPC "El Chaparral", nivel de cimientos, Elaboración propia, 2025

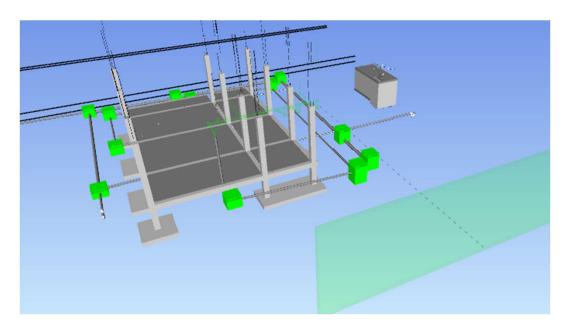
Figura 66. Simulación constructiva UPC "El Chaparral", nivel de planta baja, Elaboración propia, 2025

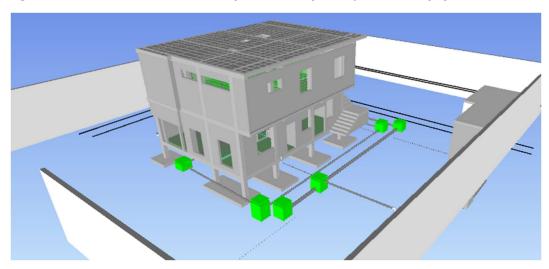
Figura 67. Simulación constructiva UPC "El Chaparral", etapa de construcción de paredes, Elaboración propia, 2025

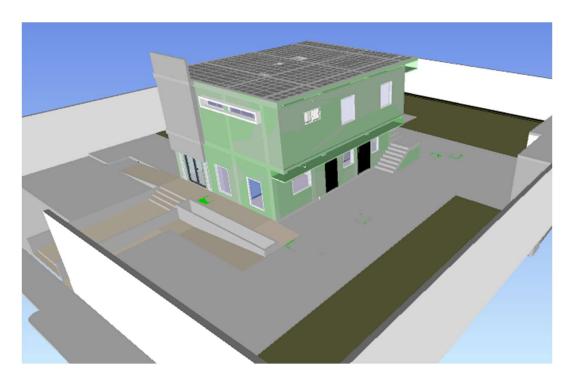
Figura~68.~Simulaci'on~constructiva~UPC~"El~Chaparral",~nivel~de~acabados~exteriores,~Elaboraci'on~propia,~2025

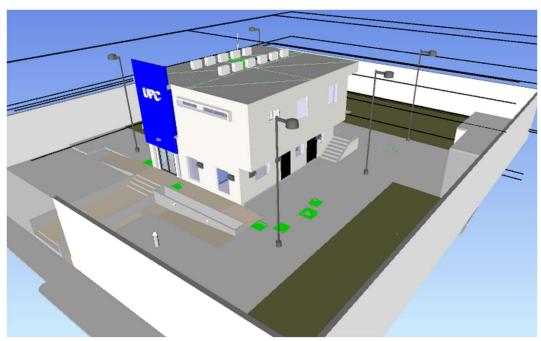
Figura 69. Simulación constructiva UPC "El Chaparral", culminación de trabajos, Elaboración propia,

Como entregable final, se tiene un modelo federado, en el cual se puede visualizar el proceso constructivo y los costos planificados para la ejecución de la obra.

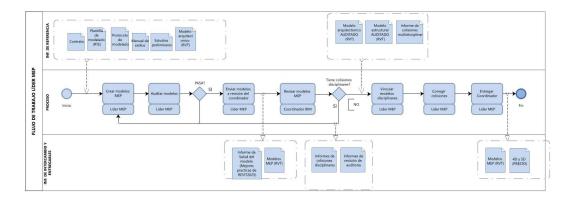
El flujo de trabajos estipulado para el Líder MEP consiste en la creación de modelos y auditoria de los mismos; los modelos auditados entran en un proceso de coordinación disciplinar, mediante el cual se verifica que no existan colisiones entre elementos de la misma disciplina; posteriormente una vez superado este proceso, ingresan en un proceso de coordinación multidisciplinar, para verificar que no existan colisiones con las otras disciplinas que intervienen en el proyecto y en caso de existir las mismas deben ser solventadas.

Figura 71. Flujo de trabajo Líder MEP, Elaboración propia, 2025

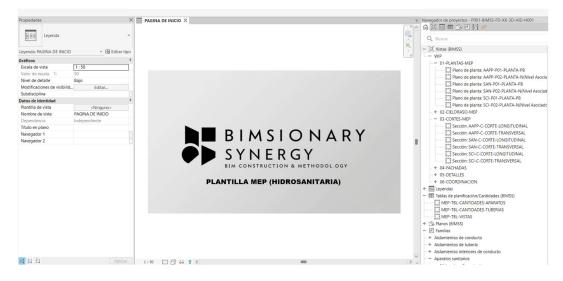
Se recibieron todas las plantillas necesarias para iniciar los trabajos por parte del BIM Manager, las cuales fueron reestructuradas y mejoradas para poder alcanzar los objetivos de modelado necesarios en el proyecto.

Figura 72. Plantilla de modelado hidrosanitario, Elaboración propia, 2025

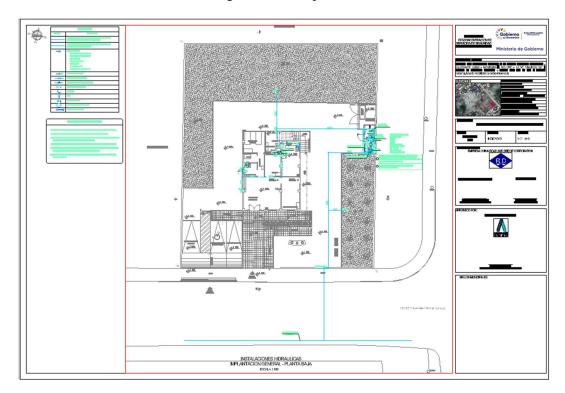
Al iniciar los trabajos de modelado, se revisaron los planos hidráulicos y sanitarios del proyecto, verificando que los mismos contengan toda la información necesaria para el modelado, los mismos no presentaban novedades significativas, únicamente se encontraron tuberías en contraflujo las cuales fueron corregidas dentro del proceso. Se verifico los recorridos de las tuberías, los cuales no presentaban inconvenientes y podían mantenerse.

Al iniciar el proceso de modelado, se verificó una de las principales falencias dentro del proceso de dibujo tradicional vs el modelado 3D, y es que al dibujar únicamente con líneas no se tiene la claridad de las pendientes o de los accesorios que se van a utilizar, asumiendo erróneamente que todas las conexiones planteadas son factibles, estos inconvenientes se los corrigió durante el proceso de modelado.

Figura 73. Planos hidrosanitarios, Recuperados del ministerio de gobierno, 2019

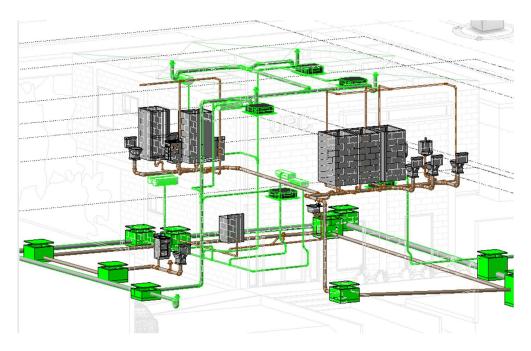
Desalojo de aguas servidas: El proceso de modelado inicia con las
redes de aguas servidas en vista de que son tuberías de mayor diámetro
que las de agua potable, el mismo se inicia de la parte mas alta del
proyecto a la parte más baja siguiendo el flujo normal del agua en este
sistema.

Figura 74. Vista 3D sistema sanitario, Elaboración propia, 2025

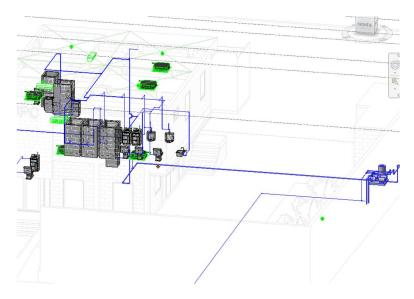
• Suministro de agua potable: Una vez estructurado el sistema sanitario con todos sus elementos, se procede a realizar el modelado del sistema hidráulico de suministro de agua potable, el mismo inicia en sentido contrario al sistema sanitario, con el suministro de agua a la cisterna, posteriormente del sistema de bombeo a la edificación hasta desde planta baja hasta su último piso.

Figura 75. Vista 3D sistema de agua potable, Elaboración propia, 2025

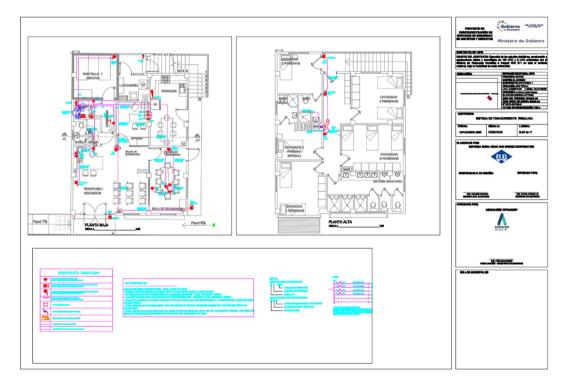
Dentro del alcance del rol no se contempla el modelado del sistema eléctrico, para la elaboración del modelo se tuvo la ayuda de un modelador, el cual se encargo de migrar los planos 2D a un modelo 3D; sin embargo, si se realizo un proceso de auditoría de los modelos, verificando la salud del mismo mediante la herramienta de Model Checker, basado en las mejores prácticas de Revit. De igual manera se realizó una revisión de los estudios previos entregados por el BIM Manager, para poder auditar

el trabajo del modelador y garantizar que todos los elementos presentes en los planos se encuentren incorporados en el modelo final.

Figura 76. Planos eléctricos UPC "El Chaparral", Extraídos del ministerio de Gobierno, 2025

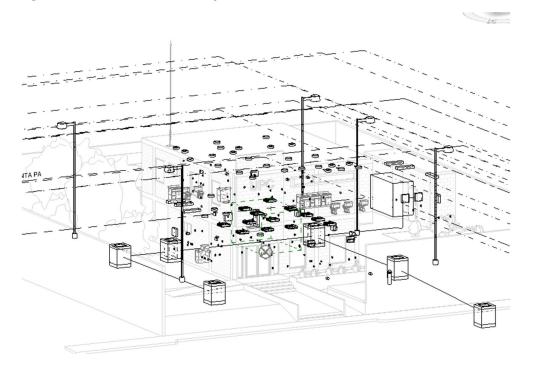
Figura 77. Vista 3D sistema eléctrico, Elaboración propia, 2025

Una vez verificado que todos los elementos del sistema eléctrico tanto en potencia como en iluminación se encontraban modelados, se procedió a realizar la auditoria del modelo basado en las mejores practicas de REVIT 2025, el modelo obtuvo un puntaje del 91% y en una segunda corrida del 94%, estos rangos fueron tomados como aceptables, en vista que los errores que se tenían era por conexión de sistemas y los mismos no afectan los objetivos del proyecto.

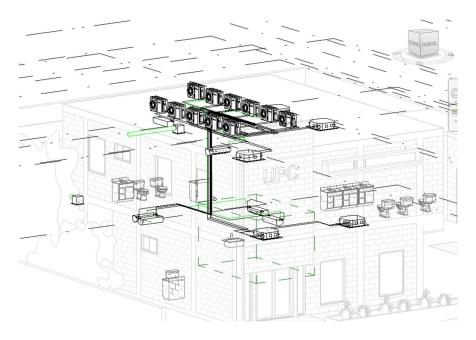
En cuanto a los requerimientos del sistema mecánico del proyecto se verifico que los únicos requisitos era un sistema de aires acondicionados en las diferentes áreas del proyecto. Al igual que con el sistema eléctrico e hidrosanitario el alcance de esta disciplina no es el diseño de los equipos, si no únicamente la migración de los planos 2D a un modelo 3D; y en similitud al sistema eléctrico, el alcance del rol de líder MEP, no tiene contemplado el modelado de estos elementos si no únicamente la auditoria y revisión de que todos los elementos requeridos y presentes en los planos se encuentren modelados.

Figura 78. Vista 3D sistema mecánico UPC "El Chaparral", Elaboración propia, 2025

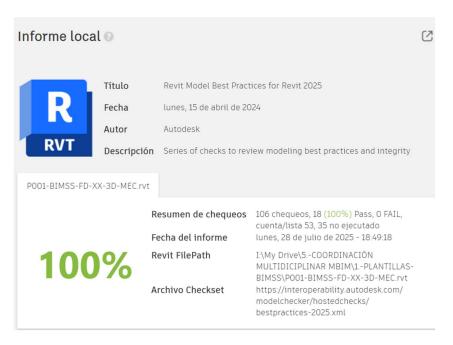
Adicionalmente se procedió a realizar una auditoria de salud del modelo teniendo un porcentaje del 73% y finalmente una del 100%

Figura 79. Auditoria de salud del modelo mecánico, Extraído de Revit 2025, 2025

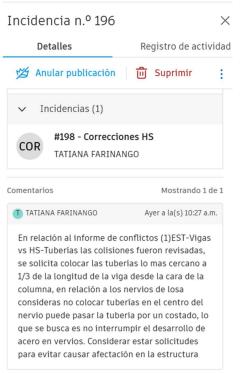
Para solventar estas colisiones, se mantuvo una reunión con la líder de estructuras, en la cual se determinó limitar al máximo los pasos y mantener los estrictamente necesarios atravesando por el tercio medio de la viga de ser posible.

Figura 83. Incidencia N°196, Extraído del ACC, 2025

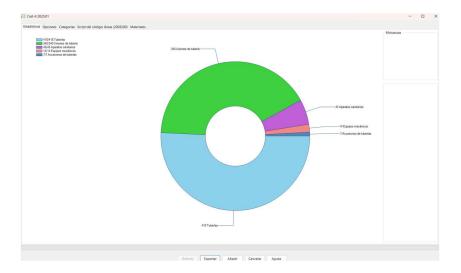
Para la realización de los procesos 4D y 5D dentro del proceso se tomó los lineamientos entregados por el coordinador, el proceso inicio con la extracción de las cantidades de cada modelo a presto.

Figura 85. Extracción de datos de Revit a Presto, Extraído de Cost-It, 2025

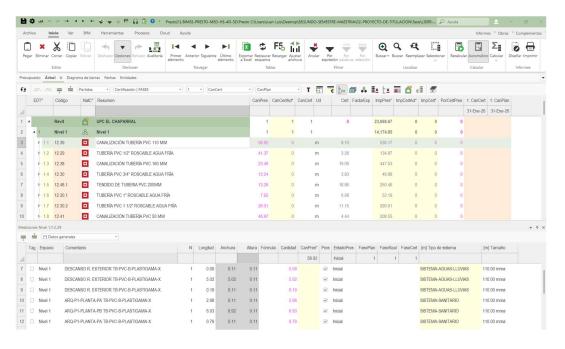
Una vez exportadas las cantidades a Presto, se procedió revisar los diferentes rubros con los existentes en la base de datos de la Cámara de la Construcción Ecuatoriana de 2019, los rubros que no existían fueron generados acorde a los precios existentes en los APUS del proyecto extraídos de la información preliminar proporcionada por el BIM Manager y a la base de datos propia del año 2019 del líder MEP.

Una vez identificados los Análisis de Precios Unitarios y generados los faltantes se vinculó el archivo matriz de los precios con la extracción realizada para incorporar los precios al modelo 5D del proyecto. Posteriormente se realizó la revisión de los análisis de precios unitarios proporcionados por el BIM Manager, como estudios previos para determinar los rendimientos de cada uno de los rubros y poder estimar los tiempos correspondientes de cada uno, para de esta manera generar el 4D de los modelos MEP y poder obtener la programación de obra.

Figura 86. Presupuesto MEP, Extraído de Presto, 2025

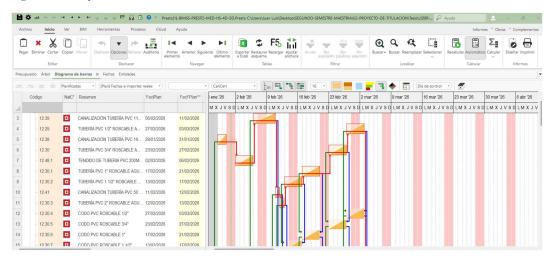
Figura 87. Cronograma MEP, Extraído de Presto, 2025

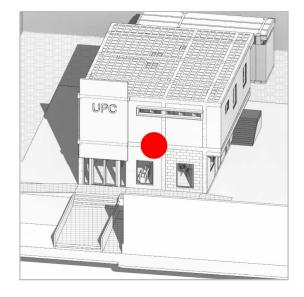
Descripción	Veo la vista 3D, pero veo elementos sobrepuestos con EST y elementos en el aire como la parte izquierda del plano, adicionalmente no se distinguen los acabados.
Asignado a	Cristian Moya (EMPRESA-02)
Creado por	Juan Duque (EMPRESA-02)
Creado el	24 de jul. de 2025
Ubicación	_
Detalles de la ubicaci	ón —
Vencimiento	26 de jul. de 2025 (33 días tarde)
Fecha de inicio	24 de jul. de 2025
Posición	P001-BIMSS-FD-XX-2D-ARQ.pdf
Causa principal	_

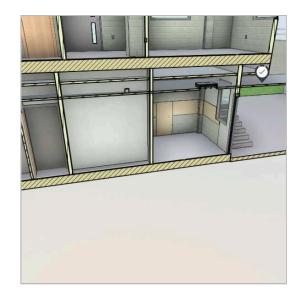
Descripción	El cielo falso utilizado en el modelado no es el mismo que el arquitectónico	
Asignado a	David Jaramillo (EMPRESA-02)	
Creado por	Juan Duque (EMPRESA-02)	
Creado el	23 de jun. de 2025	
Ubicación	_	
Detalles de la ubicación —		
Vencimiento	25 de jun. de 2025	
Fecha de inicio	23 de jun. de 2025	
Posición	P001-BIMSS-FD-XX-3D-ELEC-E001.rvt	
Causa principal	_

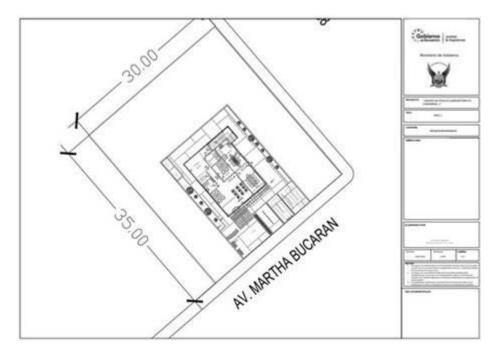
Figura 3. Implantación referencial del proyecto.

En el siguiente plano podemos observar la implantación del proyecto existente:

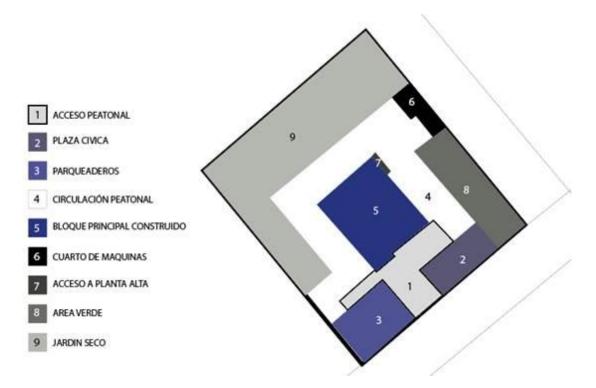
Figura 4. Zonificación del proyecto.

En el siguiente diagrama podemos observar todos los espacios que componen el proyecto, desde accesos, parqueaderos y bloques construidos.

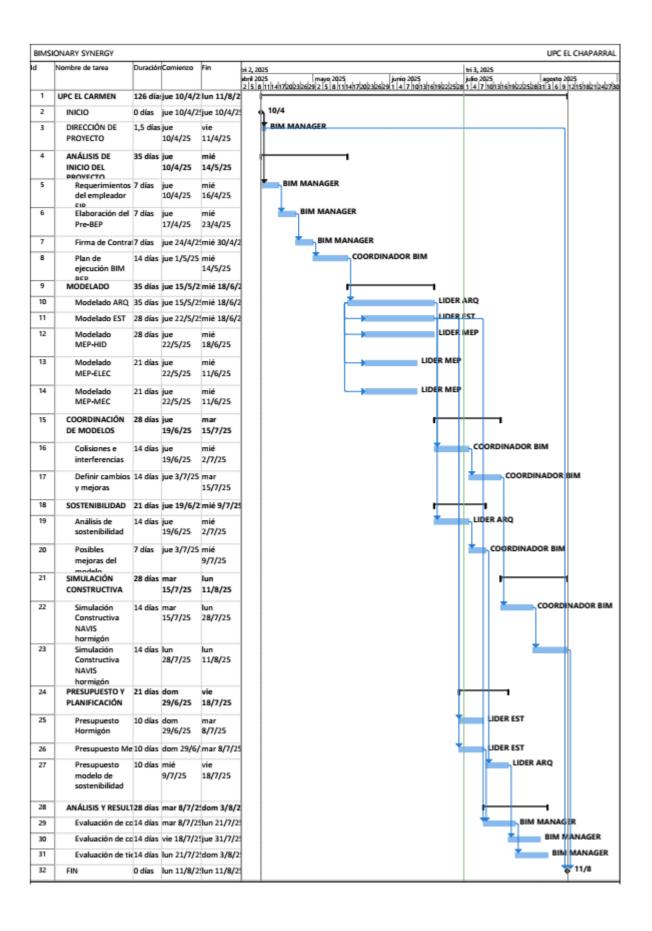
El cumplimiento de las tareas relacionadas a los objetivos del proyecto dentro de un periodo de 4 meses se expone a continuación.
