**UNIVERSIDAD INTERNACIONAL SEK**

**Trabajo de Titulación Previo a la Obtención del Título de  
MAGISTER EN GERENCIA DE PROYECTOS BIM**

**IMPLEMENTACIÓN BIM DENTRO DE UNA PLANTA DE TRATAMIENTO  
DE AGUA POTABLE - COORINADOR BIM/LIDER MEP**

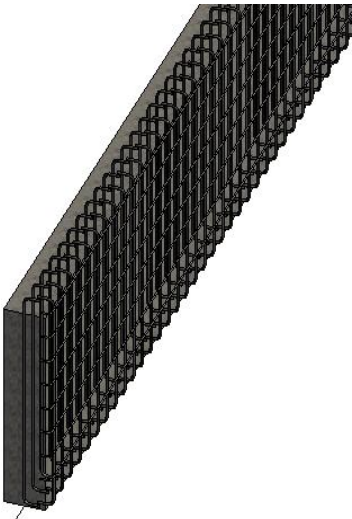
| MUROS | | | | | |
|---|---|---|---|---|---|
| Definición por capas | Multicapa | | LOD 350 | M3 | |
| Vinculación elementos de referencia | Niveles y Ejes | Vincular nivel base y tope desde acabado de piso Muros estructurales | | | |

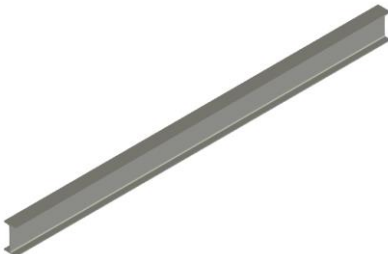
| VIGAS METÁLICAS | | | | | |
|---|---|---|---|---|---|
| Definición por capas | Multicapa | | LOD 300 | KG | |
| Vinculación elementos del modelo | Columnas Metálicas | Asociado a Columnas | | | |
