Trat. Térmico:	Ninguno	UISEK	Facultad de Ingeniería Mecánica		
Recubrimiento:	Pintura Anticorrosiva				
Material AISI 1010	Tol. Gral: ±0.01	Escala 1:8	DIB.	Paul Solis Yépez	
			DIS.		
			REV.	Ing. Luis Tipanluisa	
Cono Inferior.idw		DYM-2015-07-006			Fecha 16-07-15

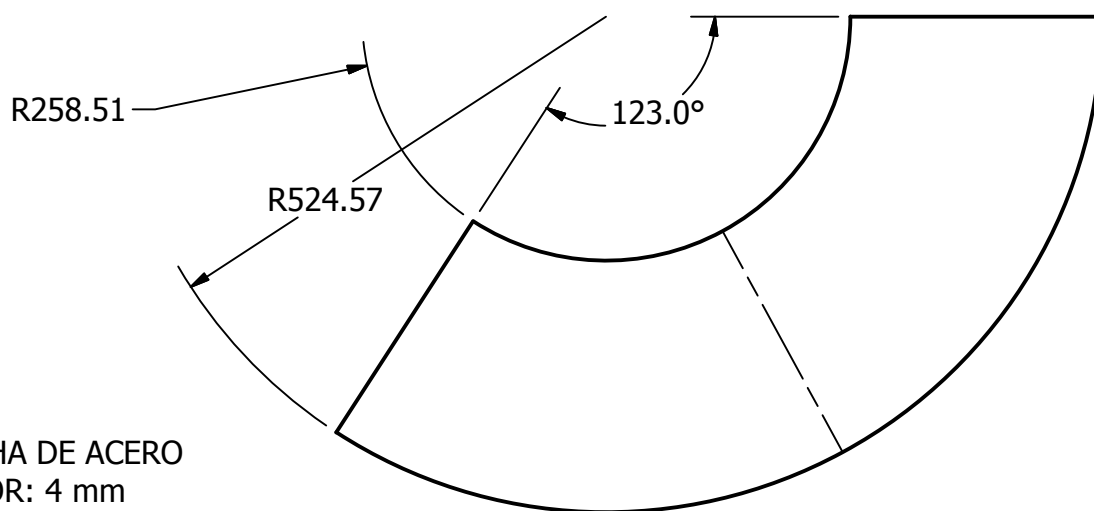
PLANCHA DE ACERO
ESPESOR: 4 mm
