CRITERIOS DE NOCIÓN ESTRUCTURAL / PERFORACIONES

CENTRO DE INTEGRACIÓN BARRIAL - C.I.B.

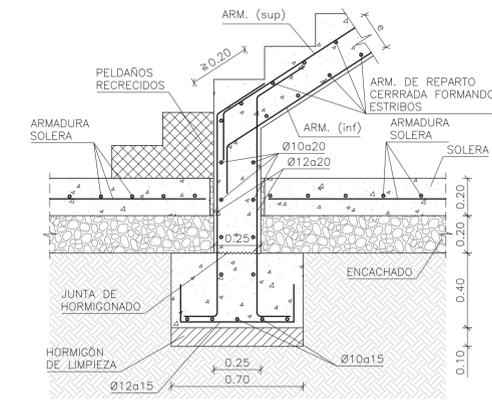
DETALLE 101 - ARRANQUE DE ESCALERA EN CIMENTACION
ESCALA 1/20

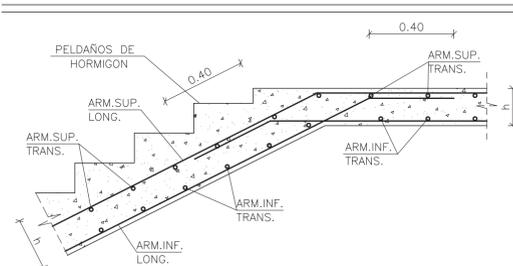
DETALLE 106 - ESCALERA 01.02.03 - APOYO DE ZANCA EN MESETA (LLEGADA)
ESCALA 1/20

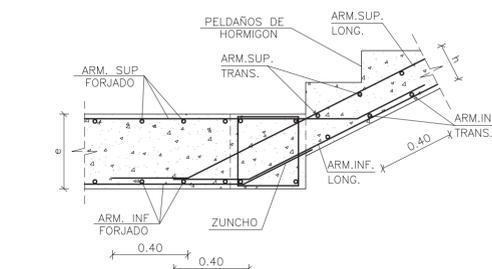
DETALLE 107 - ESCALERAS 01.02.03 - APOYO DE ZANCA EN FORJADO (ARRANQUE)
ESCALA 1/20

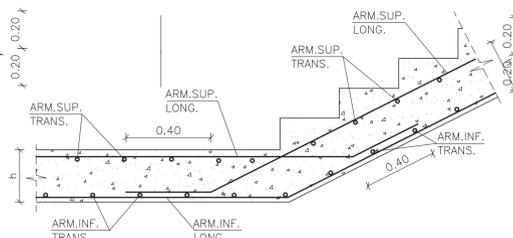
DETALLE 105 - ESCALERAS 01.02.03 - APOYO DE ZANCA EN MESETA (ARRANQUE)
ESCALA 1/20

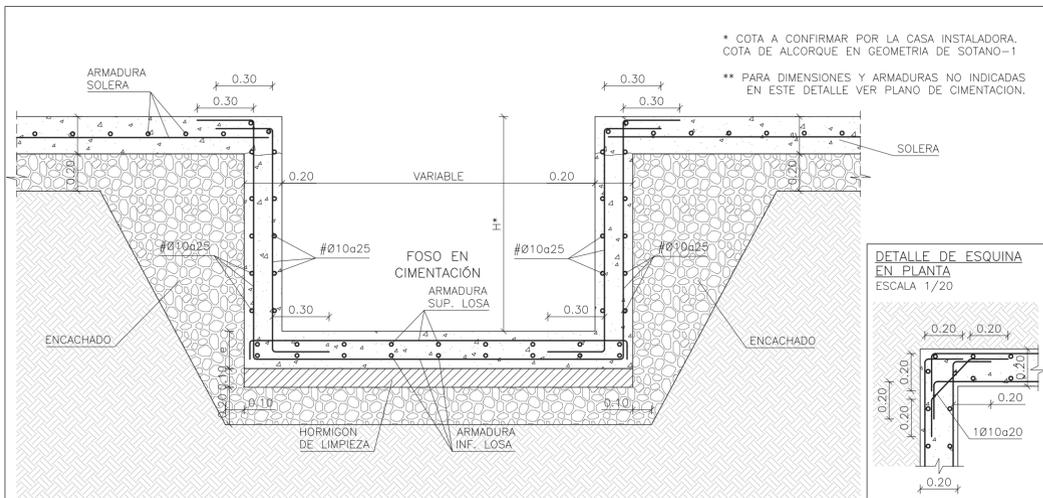
DETALLE DE FOSA - PERFORACIÓN TIPO.
ESCALA 1/20

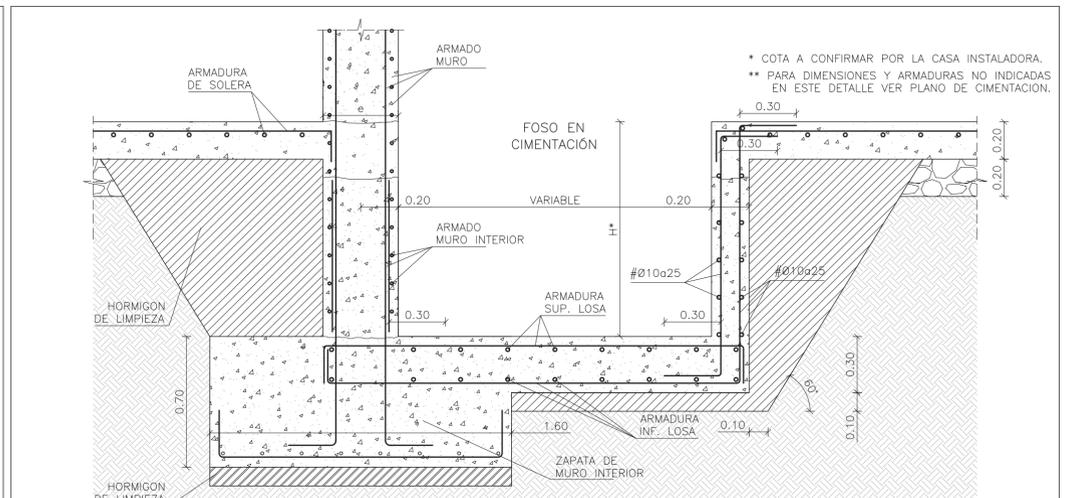
DETALLE DE ELEVADOR PROPUESTO.
ESCALA 1/20
