UNIVERSIDAD INTERNACIONAL SEK

Trabajo de Titulación Previo a la Obtención del Título de Ingeniero Civil

Identificación y evaluación de patologías estructurales en edificaciones residenciales de hormigón, ubicadas en el barrio Unidos por el Cambio, sector San Rafael, de la ciudad de Esmeraldas.

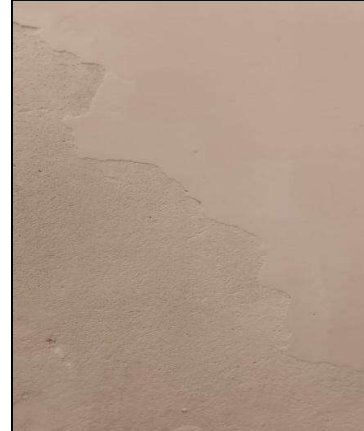
[Eflorescencia - Muro]

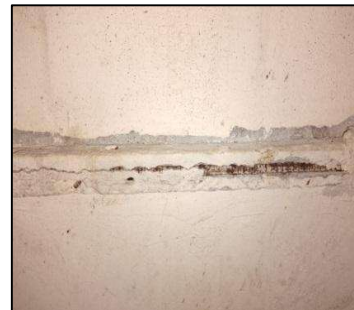
[Grieta - Viga]

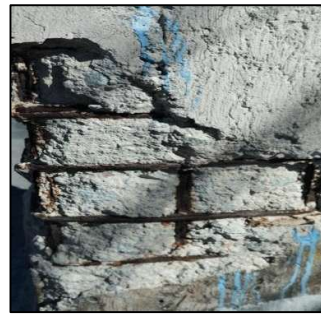
[Desprendimiento - Columna]

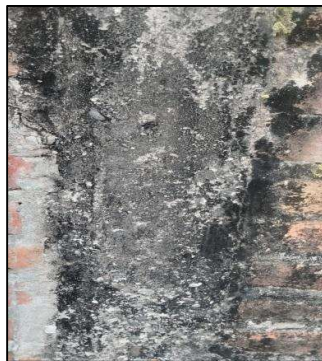
[Eflorescencia - Columna]

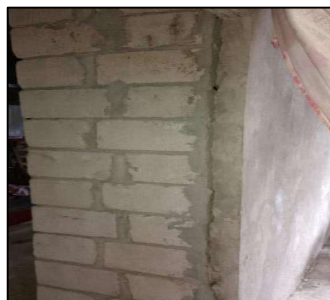
[Fisura - Muro]

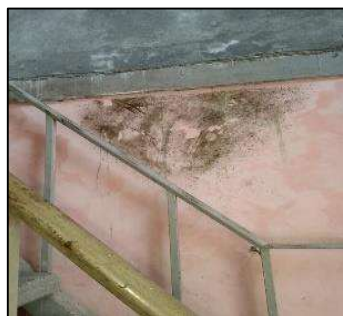
[Hongos - Muro]

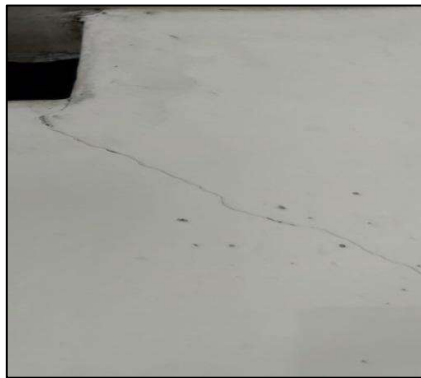
[Fisura - Muro]

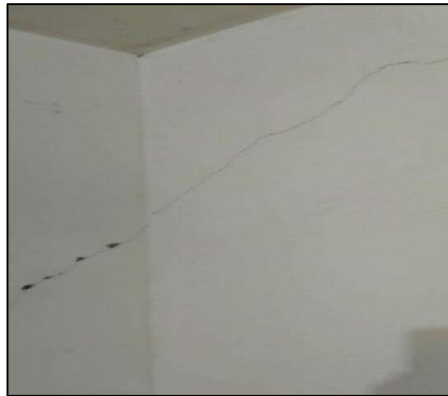
[Fisura - Muro]

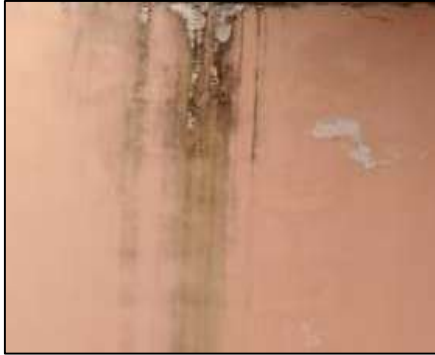
[Humedad - Muro]

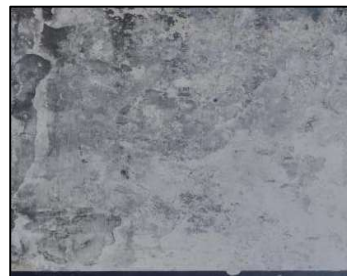
[Eflorescencia-Muro]

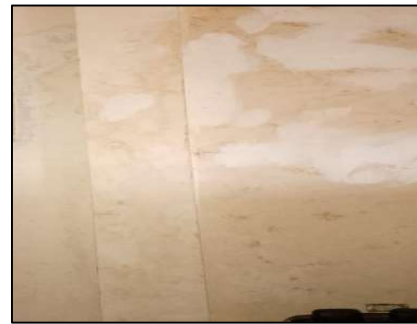
[Eflorescencia - Muro]

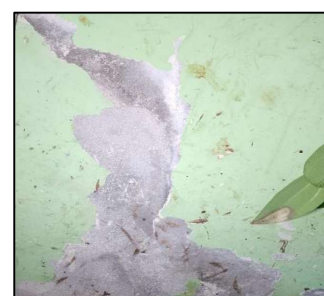
[Eflorescencia -Muro]

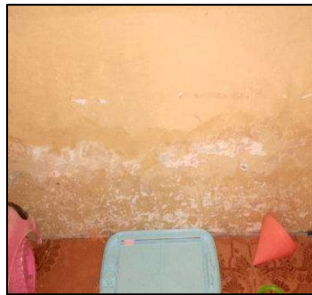
[Eflorescencia - Muro]

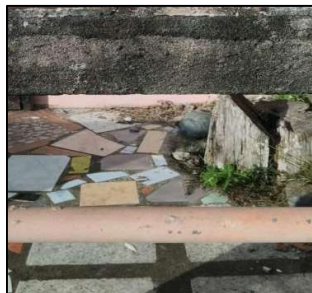
[Eflorescencia - Viga]

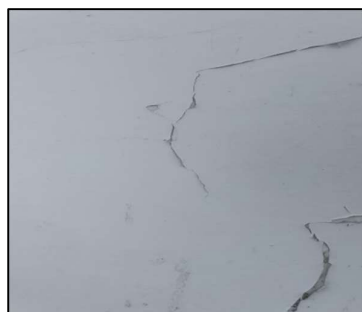
[Fisura - Muro]

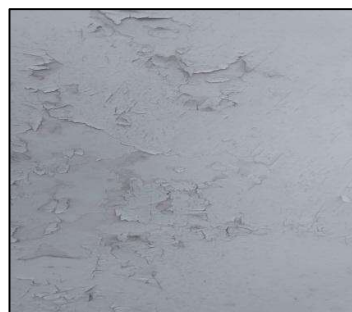
[Eflorescencia - Muro]

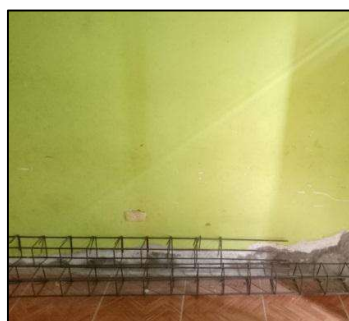
[Eflorescencia _ Muro]

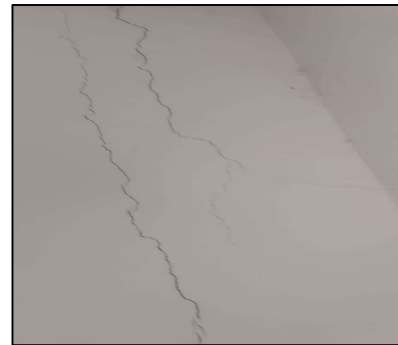
[Fisura - Muro]

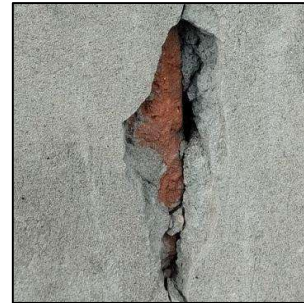
[Desprendimiento - Muro]

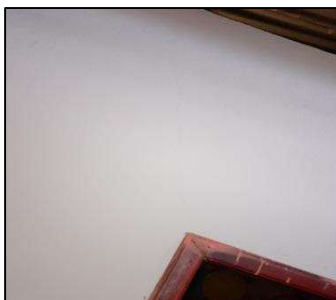
[Fisura - Muro]

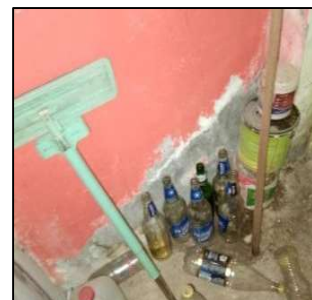
[Eflorescencia - Muro]

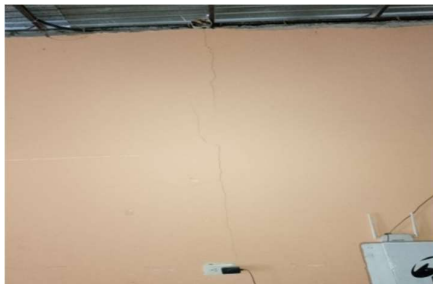
[Fisura - Muro]

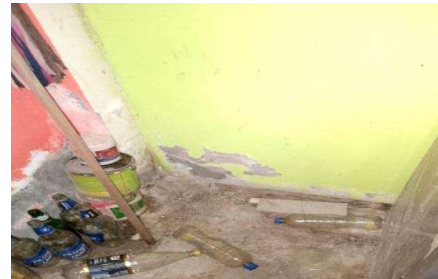
[Eflorescencia - Muro]

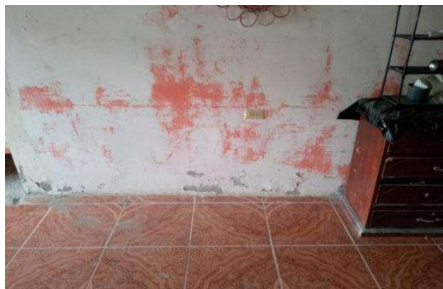
[Eflorescencia - Muro]

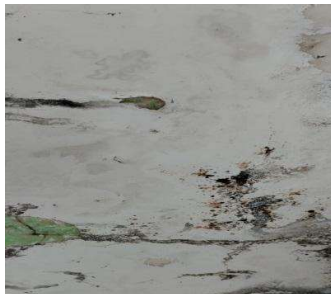
[Hongos - Muro]

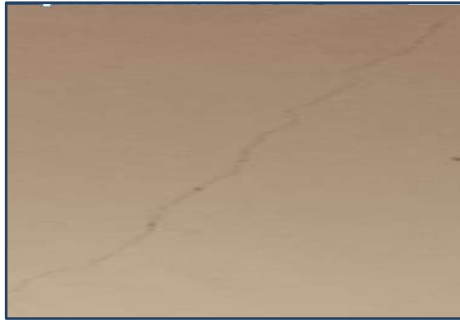
[Fisura - Muro]

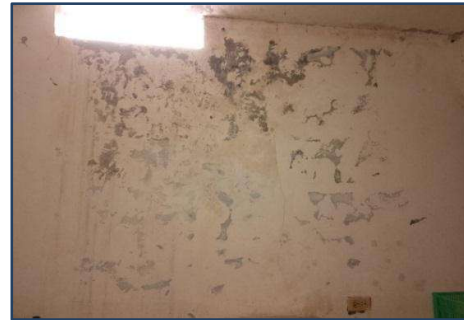
[Eflorescencia - Muro]

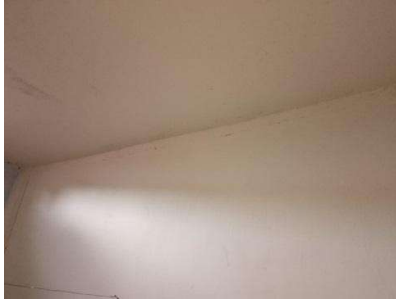
[Fisura - Losa]

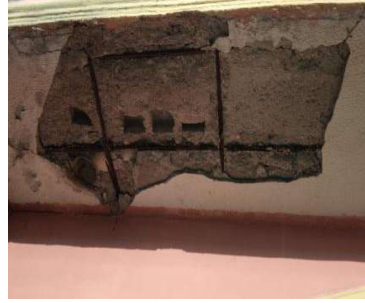
Desprendimiento Losa

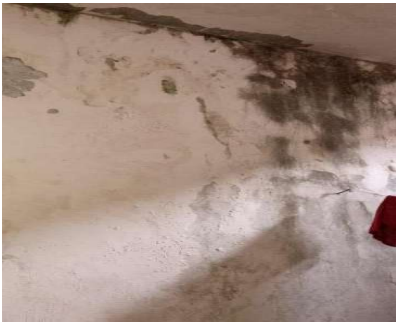
Eflorescencia – Losa- Muro]

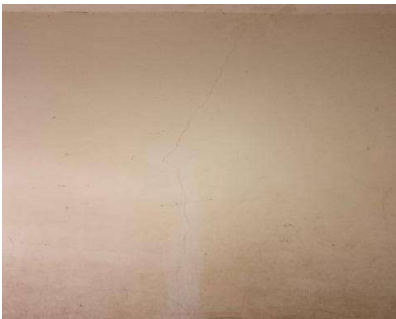
Fisura - Muro]

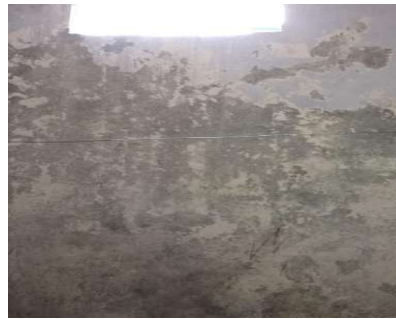
[Eflorescencia - Muro]

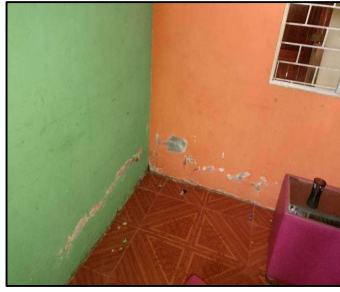
Elemento estructural	Tipo de patología observada	Ubicación específica del daño	Ancho de vivienda (m)	Largo de vivienda (m)	Área de vivienda (m ²)	Largo área afectada (m)	Ancho área afectada (m)	Área afectada (m ²)	Área de elemento estructural (m ²)	% de afectación	Estado de la patología	Severidad
Muro	Grieta	Sala	3.5000	10.0000	35.0000	2.2000	0.0012	0.0026	9.5000	0.0278	Estable	Leve
Muro	Fisura	Cocina	3.5000	10.0000	35.0000	1.8000	0.0005	0.0009	9.5000	0.0095	Estable	Leve
Muro	Eflorescencia	Cocina	3.5000	10.0000	35.0000	2.1300	1.5500	3.3015	7.5000	44.0200	Activa (evolutiva)	Grave
Muro	Eflorescencia	Cocina	3.5000	10.0000	35.0000	0.4500	2.0500	0.9225	9.5000	9.7105	Activa (evolutiva)	Leve

[Grieta - Muro]

[Fisura - Muro]

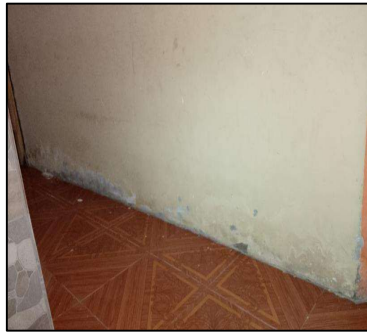
[Eflorescencia - Muro]

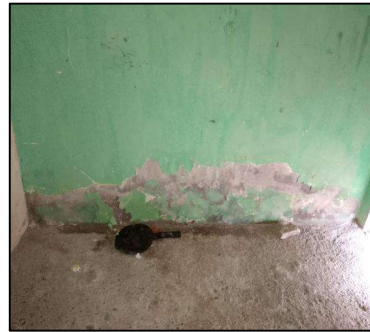
[Eflorescencia - Muro]

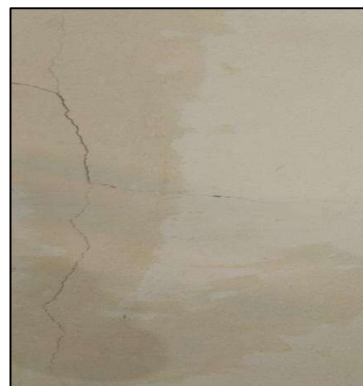
[Fisura - Muro]

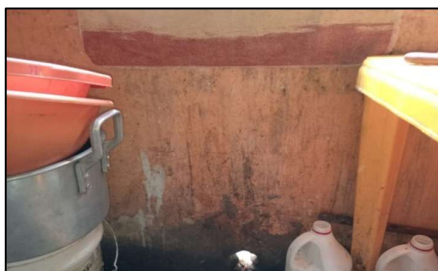
Elemento estructural	Tipo de patología observada	Ubicación específica del daño	Ancho de vivienda (m)	Largo de vivienda (m)	Área de vivienda (m ²)	Largo área afectada (m)	Ancho área afectada (m)	Área afectada (m ²)	Área de elemento estructural (m ²)	% de afectación	Estado de la patología	Severidad
Muro	Humedad	Pasillo interno	7.0000	9.0000	63.0000	2.2000	0.9000	1.9800	5.1700	38.2979	Activa (evolutiva)	Grave
Muro	Fisura	Sala	7.0000	9.0000	63.0000	0.5000	0.0002	0.0001	7.9900	0.0013	Estable	Leve
Muro	Eflorescencia	Sala	7.0000	9.0000	63.0000	2.3600	0.4000	0.9440	7.9900	11.8148	Activa (evolutiva)	Moderada
Columna	Corrosión	Pasillo interno	7.0000	9.0000	63.0000	0.5000	0.2000	0.11	0.6000	18.3333	Activa (evolutiva)	Grave

[Humedad - Muro]

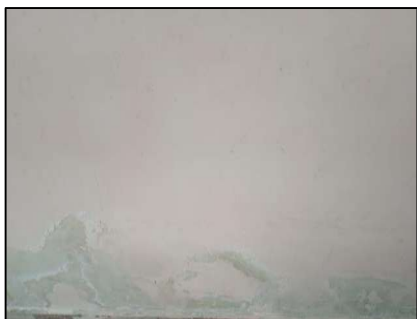
[Fisura - Muro]

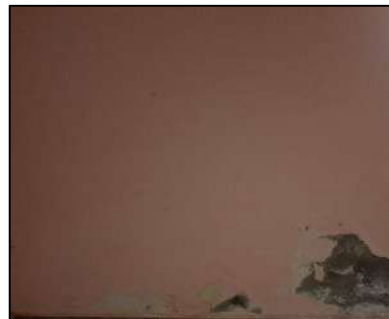
[Eflorescencia - Muro]

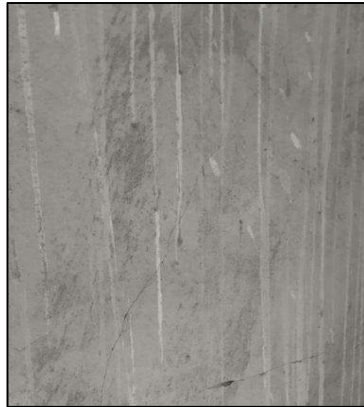
Elemento estructural	Tipo de patología observada	Ubicación específica del daño	Ancho de vivienda (m)	Largo de vivienda (m)	Área de vivienda (m ²)	Largo área afectada (m)	Ancho área afectada (m)	Área afectada (m ²)	Área de elemento estructural (m ²)	% de afectación	Estado de la patología	Severidad
Muro	Fisura	Sala	7.0000	15.0000	105.0000	3.8000	0.0003	0.0011	6.7500	0.0169	Estable	Leve

[Fisura – Muro]

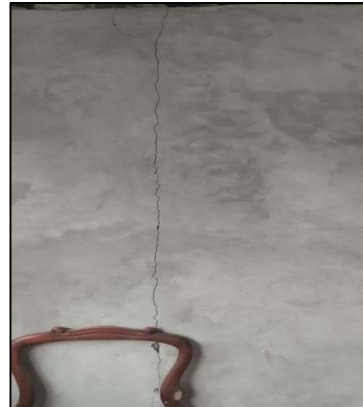
[Fisura – Muro]

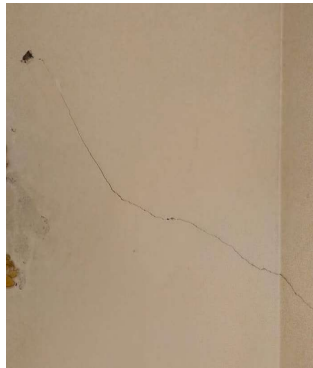
[Fisura - Muro]

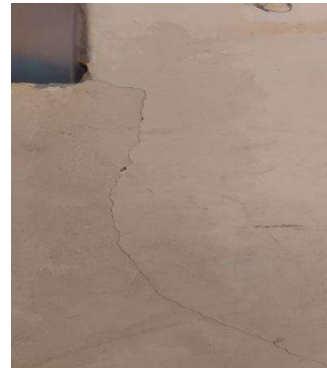
[Fisura - Muro]

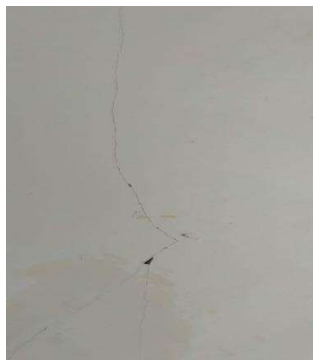
[Fisura - Muro]

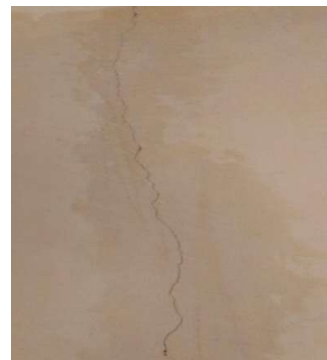
[Fisura - Muro]

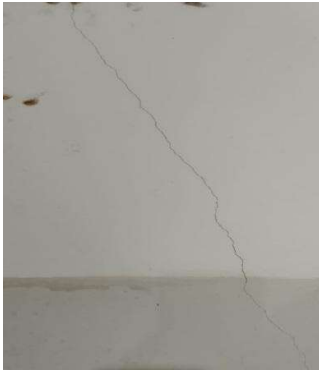
[Fisura - Muro]

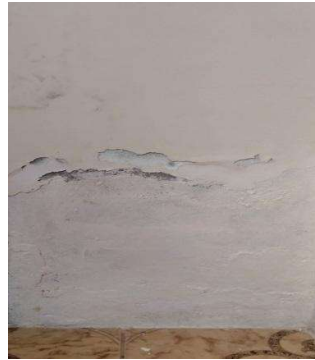
[Eflorescencia - Muro]

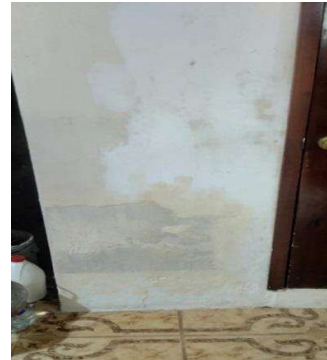
[Eflorescencia - Muro]

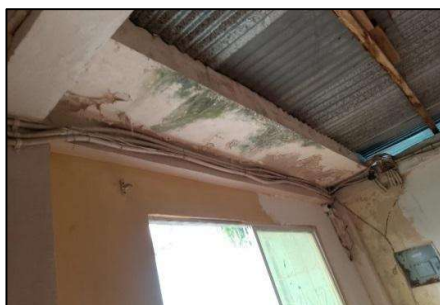
Elemento estructural	Tipo de patología observada	Ubicación específica del daño	Ancho de vivienda (m)	Largo de vivienda (m)	Área de vivienda (m ²)	Largo área afectada (m)	Ancho área afectada (m)	Área afectada (m ²)	Área de elemento estructural (m ²)	% de afectación	Estado de la patología	Severidad
Losa	Eflorescencia	Sala	8.0000	10.0000	80.0000	16.0000	0.8000	12.8000	64.0000	20.0000	Estable	Grave
Muro	Eflorescencia	Fachada frontal	8.0000	10.0000	80.0000	8.1000	0.9500	7.6950	10.0000	76.9500	Activa (evolutiva)	Crítica

[Eflorescencia - Losa]

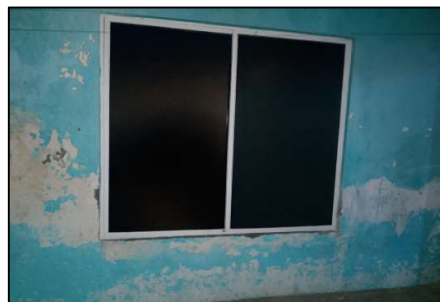
[Eflorescencia - Muro]

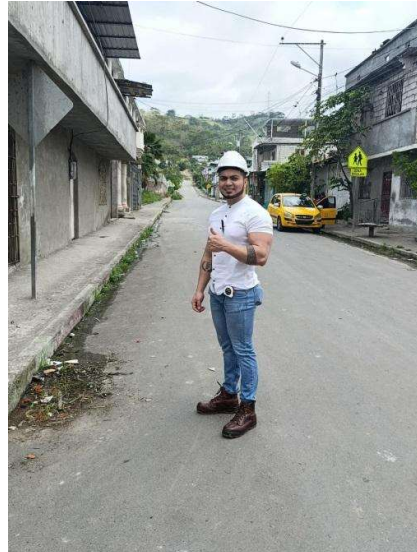
5.1. Medición de fisuras fachada lateral en la Vivienda 29 - código 7760, calle H y calle 4.
